Ligação pilar – fundação com armaduras salientes do pilar, em estruturas pré-fabricadas – Ensaios monotónicos e ensaios cíclicos

A ligação pilar-fundação tem um papel fundamental no comportamento das estruturas pré-fabricadas, em particular, na presença de acções horizontais, como a acção dos sismos e do vento. Um dos sistemas de ligação pilar-fundação usados em estruturas pré-fabricadas consiste em deixar na extremidade inferior dos pilares armaduras salientes que são introduzidas em negativos executados nas fundações, sejam elas sapatas ou maciços de encabeçamento de estacas. Estes negativos são posteriormente injectados com “grout” para garantir a ligação. Foram estudados diferentes soluções de negativos para ligação das armaduras do pilar na fundação. Foram realizados ensaios monotónicos e cíclicos, para analisar não só o comportamento às acções estáticas mas também para a acção sísmica. No presente trabalho apresentam-se os resultados obtidos com a análise experimental efectuada. O estudo realizado permite apresentar recomendações para projecto e quais os tipos de ligações com melhor desempenho.

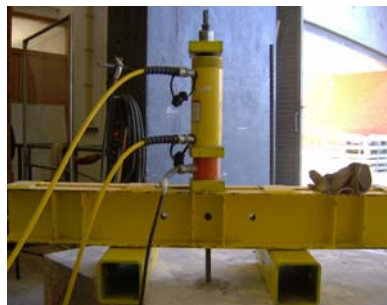
Os ensaios das ligações foram realizados no laboratório de estruturas do DEC da Universidade Nova de Lisboa. O sistema de ensaio de arrancamento dos varões de aço foi constituído por uma estrutura metálica formada por dois perfis de secção quadrada e uma viga composta por dois perfis UPN. Sobre esta estrutura assentava um cilindro hidráulico Enerpac RRH 307, accionado pela bomba hidráulica Enerpac GPEW2020, e uma célula de carga TML-TCLP-20KN. O sistema de transmissão da força ao varão é conseguido com uma cabeça de ancoragem de pré-tensão e respectivas cunhas. A instrumentação utilizada incluía também um transdutor de deslocamentos CDP100. O sistema de ensaio utilizado encontra-se ilustrado na Fig. 5.

Figura 5: Sistema de ensaio

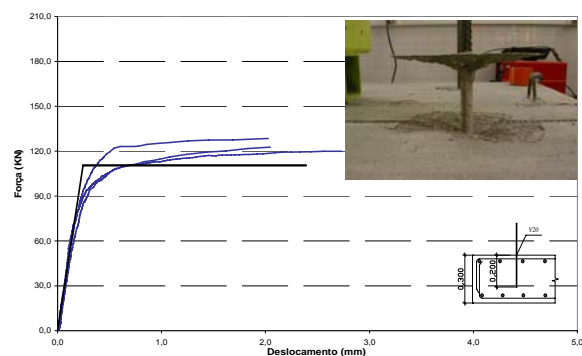
A ligação V20 corresponde aos varões de 20 mm de diâmetro com um comprimento de embebedimento de 20 cm betonados conjuntamente com o maciço. Trata-se da ligação de referência com a qual se irão comparar as restantes. Na Fig. 7 apresenta-se o diagrama força-deslocamento bem como a curva média do Modelo Elasto-plástico. A rotura é tipicamente do tipo 2, isto é, pela ligação entre o betão e o varão, como se pode observar na Fig. 7.

Figura 7: Diagrama força-deslocamento e rotura da ligação V20.

A resistência da ligação V20 excedeu o valor da norma para a resistência da aderência entre o aço e o betão, eventualmente por não existirem fendas a atravessar a ligação. De acordo com Eligehausen et al [4] a fendilhação reduz em 40% a 50% a resistência da ligação.

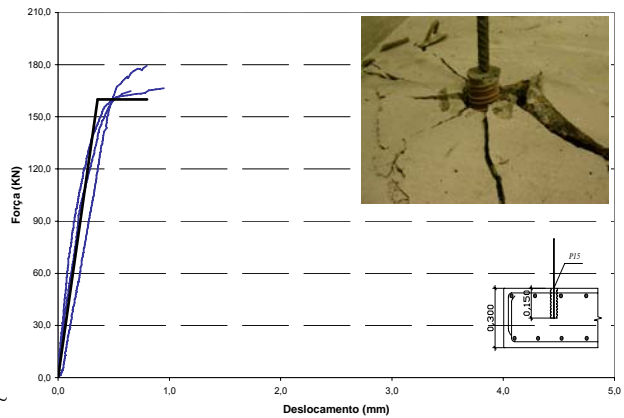
Na Figura 11 apresenta-se o diagrama força - deslocamento da ligação P15. Após a rotura, a ligação ficou com o aspecto que se observa na Fig.11. Trata-se, portanto, de uma rotura do tipo 3.

Figura 11: Diagrama força-deslocamento e rotura da ligação P15.

Dado o reduzido comprimento de embebimento da ligação P10, a rotura foi claramente pelo betão com a formação da superfície de rotura cónica característica. Esta rotura é bastante frágil e o valor da sua resistência é estimado de forma razoável pela Eq (4). No caso da ligação P15, o resultado experimental ultrapassa bastante o valor da Eq (6). Supõe-se que a rotura tenha sido mista. Na ligação P20, o resultado experimental é estimado de forma razoável pela Eq. (6).

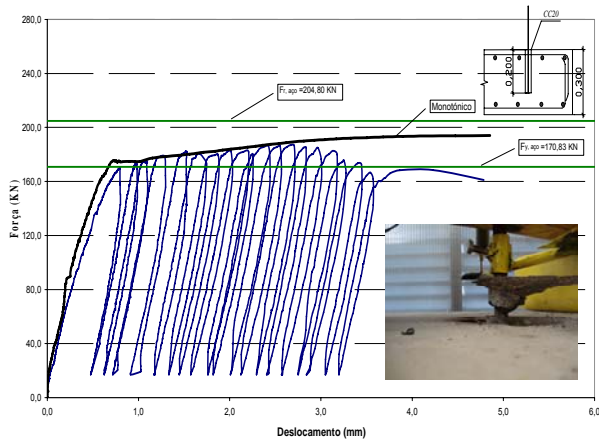
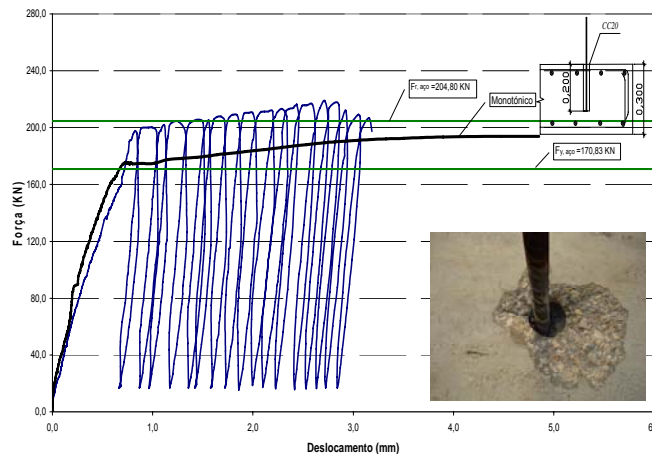
O ensaio foi realizado com controlo de deslocamentos. Após um carregamento inicial em que se impôs o deslocamento de cedência da ligação (δ_y), foram aplicados ciclos de descarga e carga em que a força mínima foi limitada a 10% da força de cedência e o deslocamento imposto foi incrementado sucessivamente de $0,2 \cdot \delta_y$. Nas Figs 16, 17 e 18 apresenta-se o diagrama força-deslocamento de cada

ligação ensaiada, tendo-se sobreposto o diagrama do ensaio monotónico correspondente ao mesmo tipo de ligação (CM20). A rotura deu-se ou pela armadura, tendo-se atingido nalguns casos a força de rotura desta, ou entre o “grout” e o varão de aço, isto é, uma rotura tipo 2.

Figura 16: Diagrama força-deslocamento e rotura da ligação CC20 (1)

Figura 17: Diagrama força-deslocamento e rotura da ligação CC20 (2)

Figura 18: Diagrama força-deslocamento e rotura da ligação CC20 (3).

É de realçar o facto de a ligação CM20 conduzir a uma resistência bastante superior à da ligação de referência V20, apesar desta última ser uma ligação directa aço-betão. Para este facto contribui a superior resistência do “grout”. A resistência observada excedeu a resistência estimada para a rotura por aderência entre o varão e o “grout”. No caso da ligação ensaiada com cargas cíclicas (CC20) pode-se observar que, tal como na CM20, a resistência também é superior à da ligação de referência V20, contudo a rotura ocorre para deslocamentos menores que na CM20 o que na nossa opinião, se deve à degradação dos elementos envolvidos no mecanismo de aderência. Este fenómeno pode ser encarado como uma diminuição de ductilidade da ligação CC20 em comparação com a ligação CM20.

Verificou-se através dos resultados dos ensaios cíclicos (CC20) que existe uma degradação da aderência entre o aço e “grout”, diminuindo ligeiramente a ductilidade da ligação.
