**Caracterização Geológica e Geotécnica dos
taludes situados no terreno que é
propriedade da INTERURBE, Gestão e
Investimentos, S.A. na Freguesia de
Carnaxide**

FCT - Universidade NOVA de Lisboa

Apresentado à INTERURBE, Gestão e Investimentos, S.A.

Abril 2017

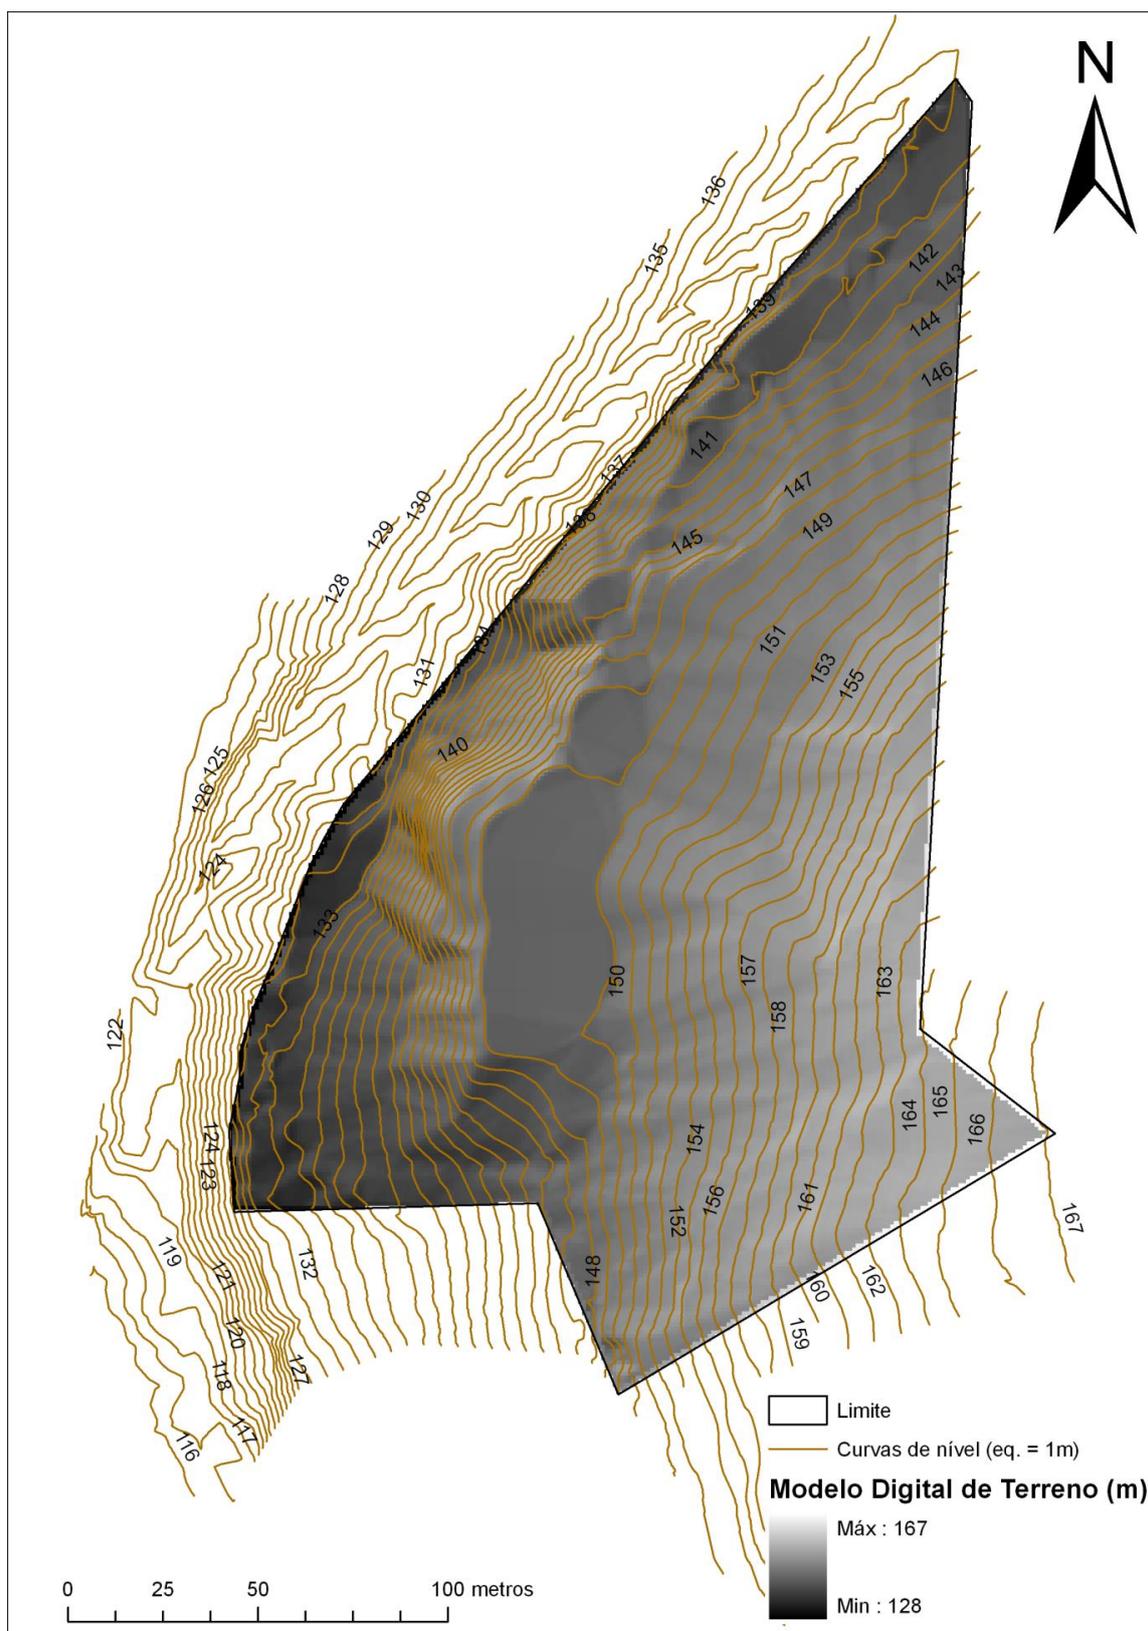
Figura 2. Modelo digital de terreno da área em estudo e curvas de nível equidistantes de 1 metro.

Todo o terreno está enquadrado num flanco de encosta, entre as cotas 129 e 167 m (Figura 2), com declives muito variados (Figura 3) e exposição predominante para Oeste e Noroeste (Figura 4).

Conforme se pode verificar, por observação das Figuras 2 e 3, a metade mais a Este exhibe declives suaves, quase sempre inferiores a 15 graus, com cotas variando entre os 167 m e os 148 m; na metade mais a Oeste encontram-se declives mais acentuados, principalmente numa estreita faixa de terreno onde ocorrem valores superiores a 40 graus e, pontualmente, mais de 50 graus (máximo de 56 graus).

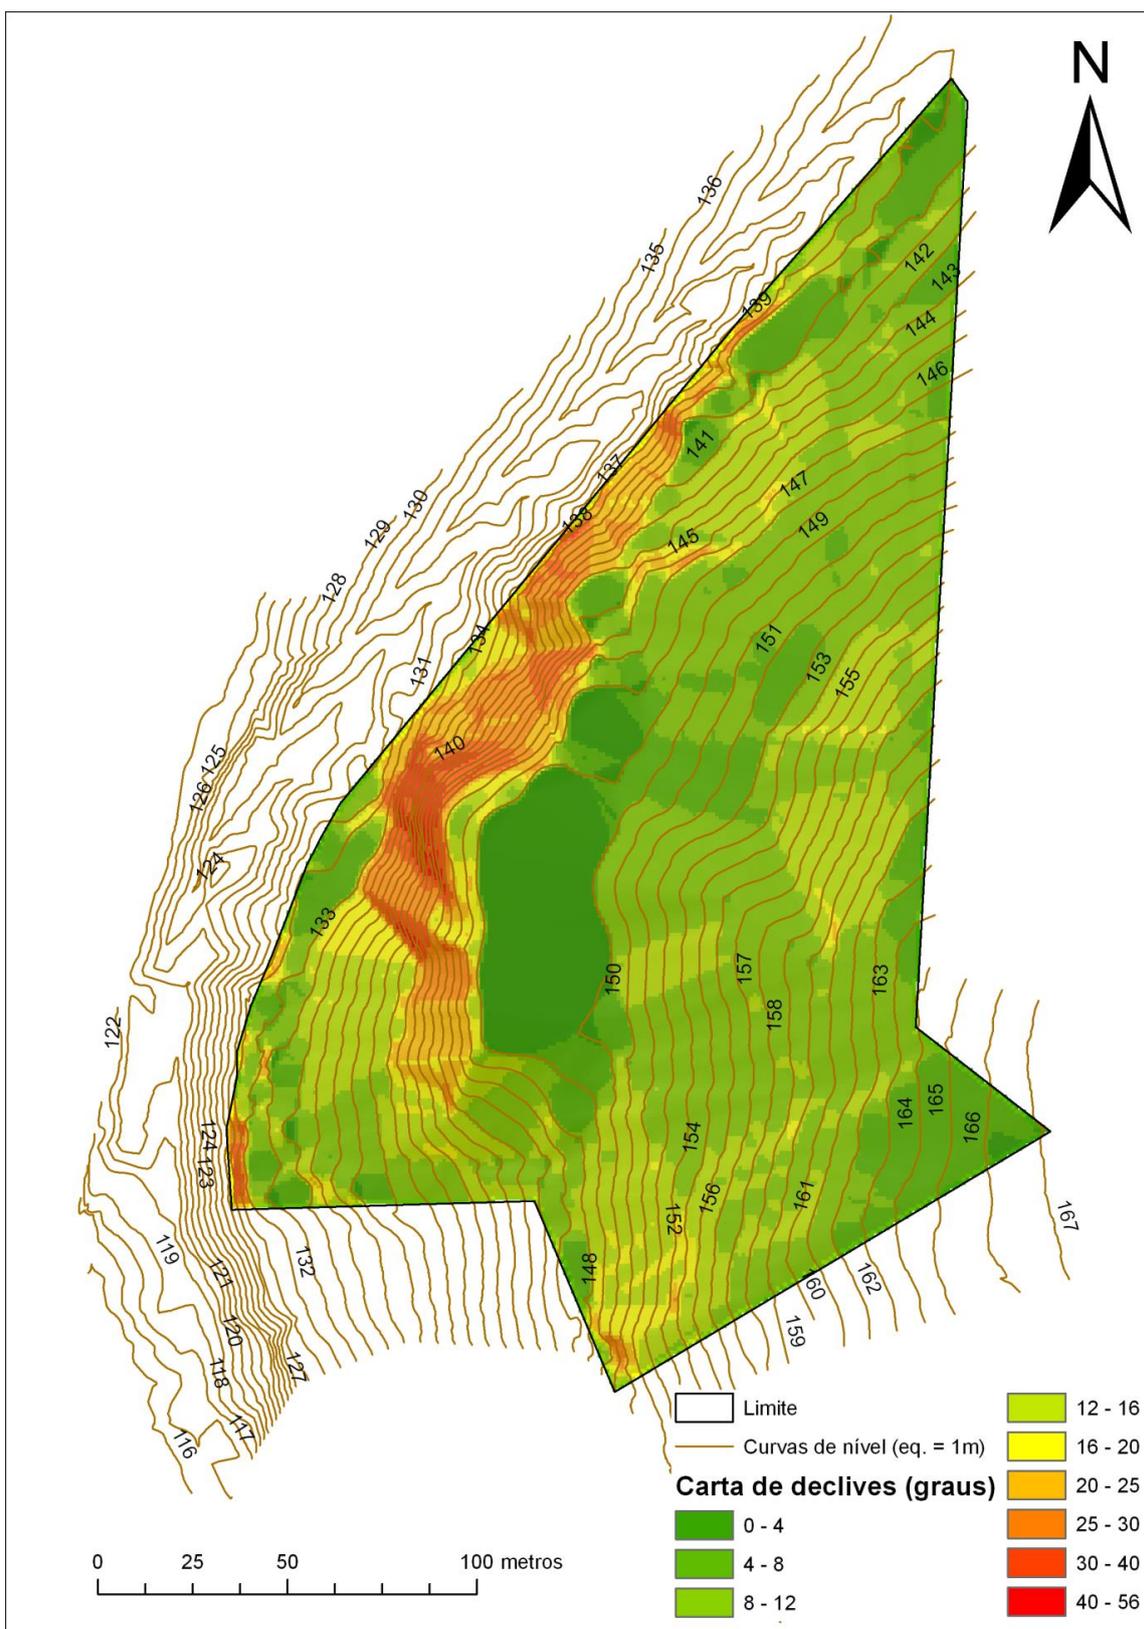
Figura 3. Carta de declives da área em estudo e curvas de nível equidistantes de 1 m.

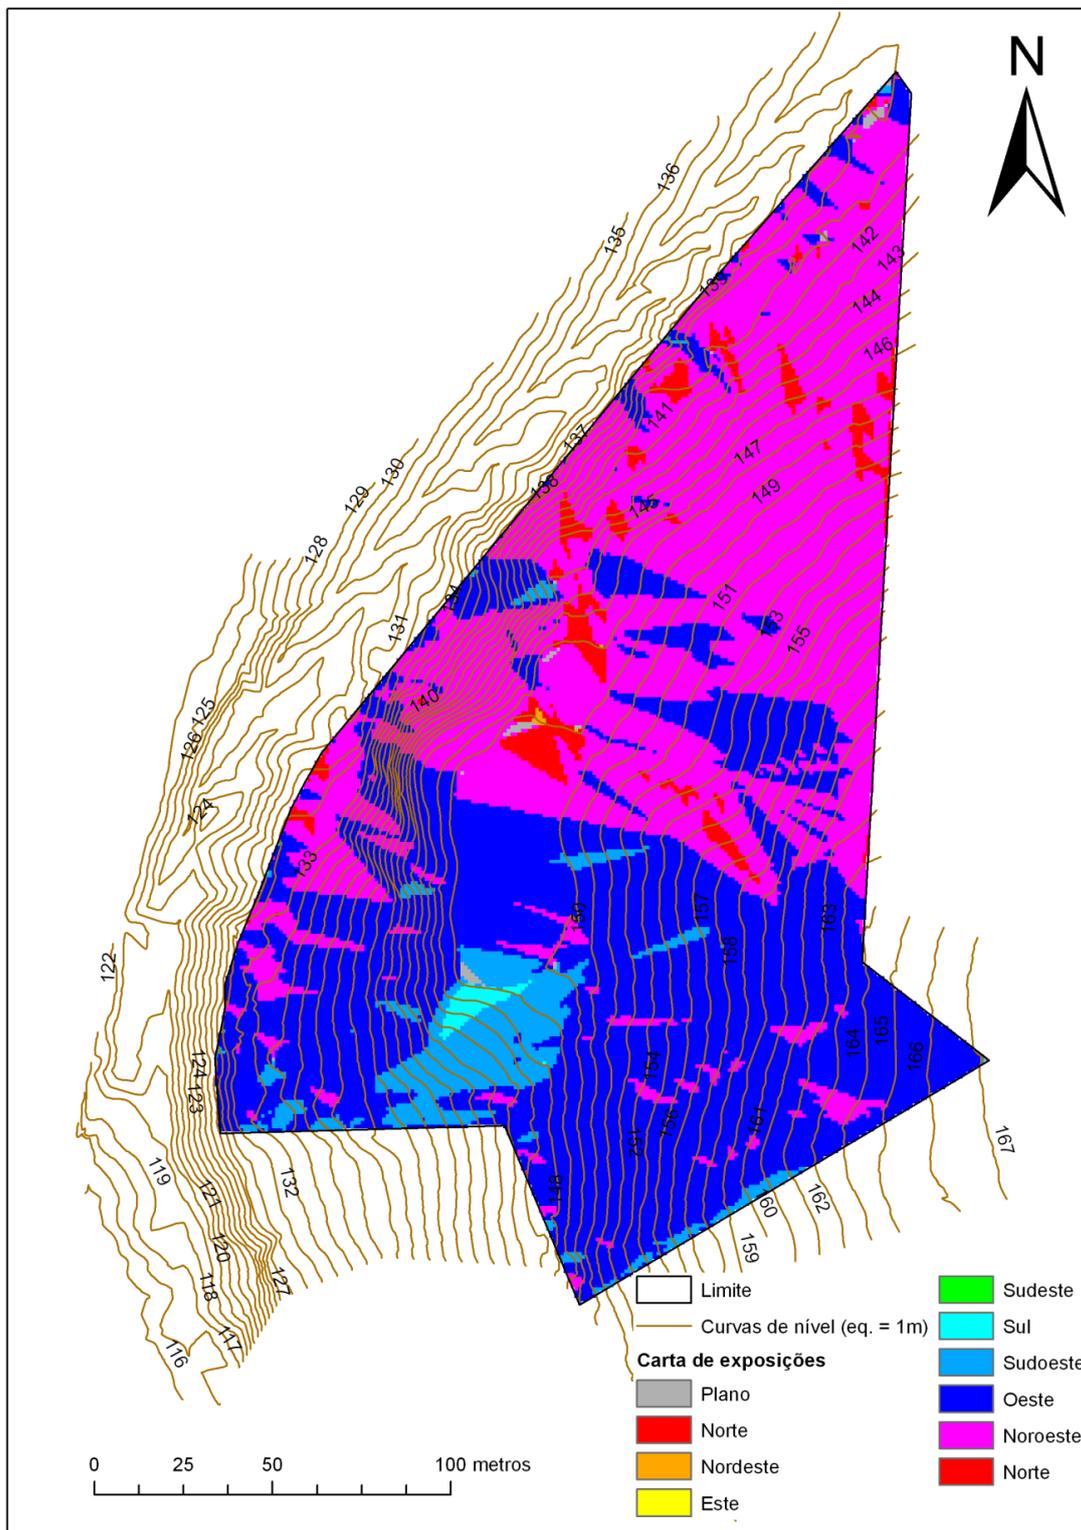
Figura 4. Carta de exposições da área em estudo e curvas de nível equidistantes de 1 m.

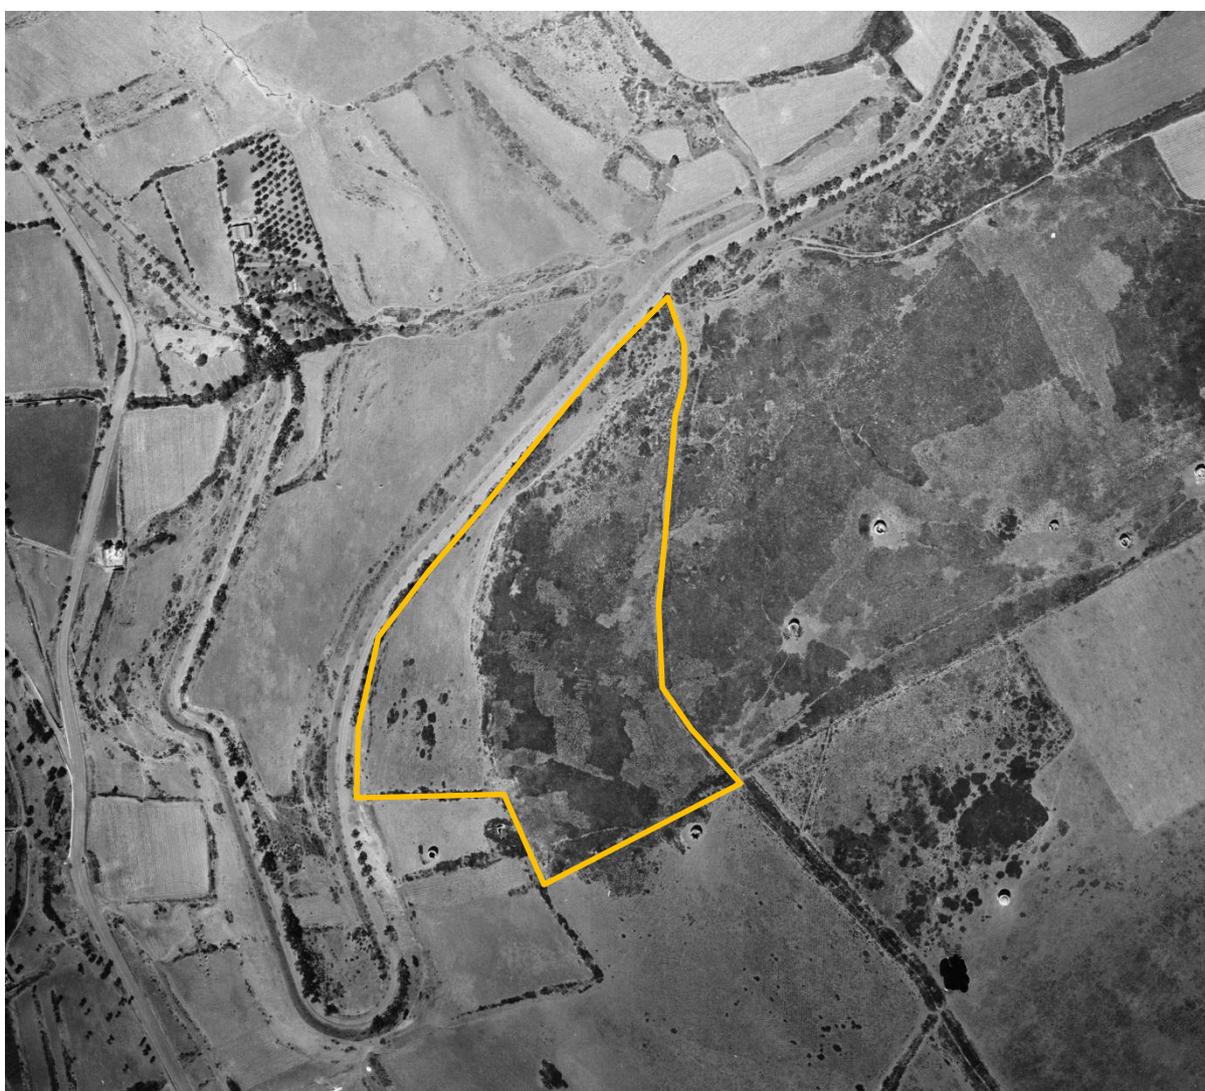
Não foram encontradas referências sobre usos anteriores deste local. Na Figura 5 mostra-se uma fotografia aérea de 1944 do local e na Figura 6 uma imagem atual do local retirada do GoogleMaps. Em ambas as imagens reconhecem-se os mesmos caminhos de terra batida assim como os vestígios de construções circulares (possivelmente moinhos).

Figura 5. Imagem de fotografia aérea do local em estudo, obtida num voo do ano 1944.

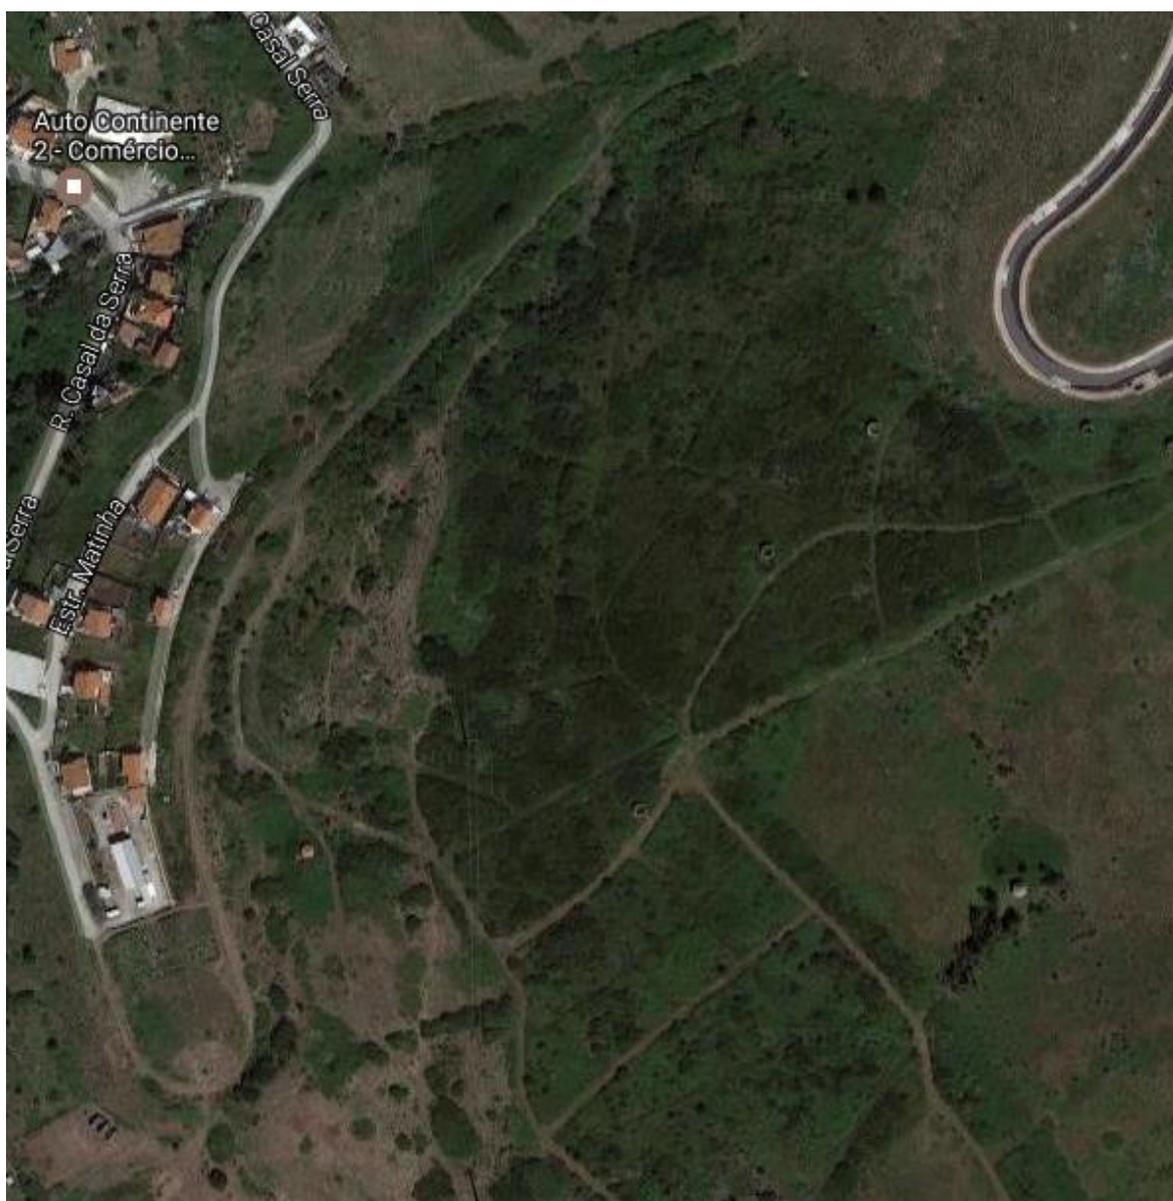
Figura 6. Imagem de satélite do local em estudo retirada do GoogleMaps (imagem atual).

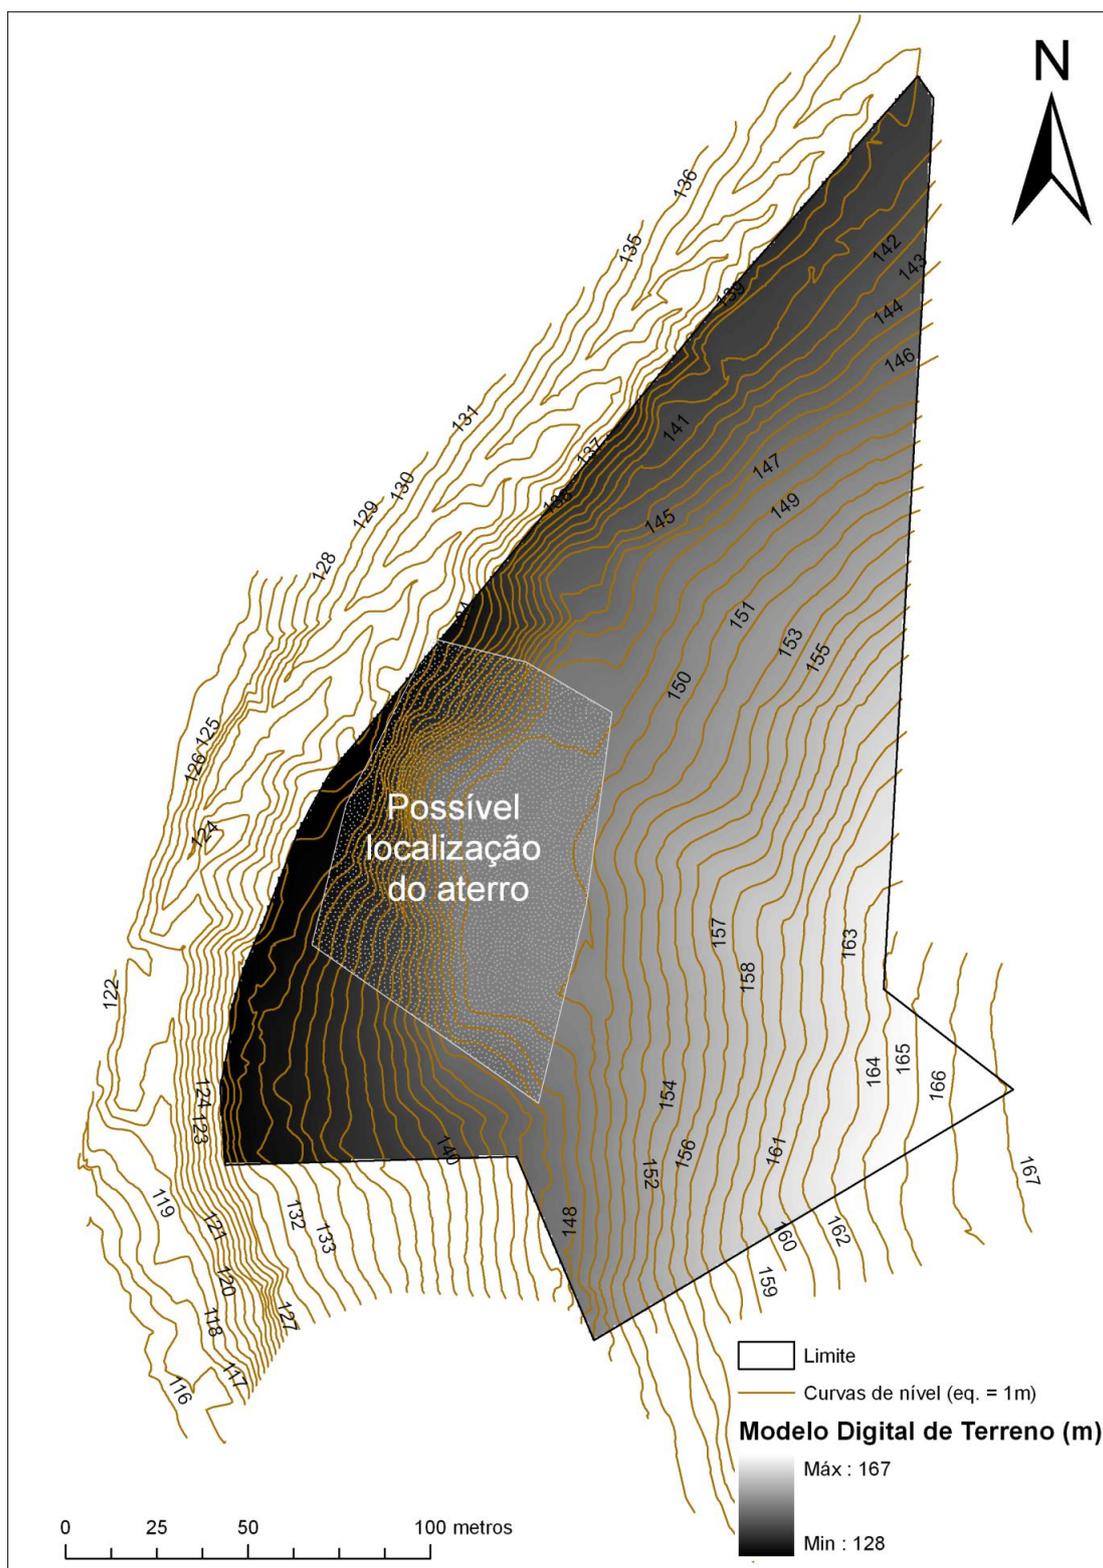
No entanto, é do conhecimento dos proprietários que a morfologia atual do terreno é condicionada por um aterro feito pela A. Veiga com as terras excedentes da construção da IC19. A localização exata do aterro não pôde ser determinada no local devido à abundante vegetação e solos de cobertura, mas tendo em conta a geometria das curvas de nível do levantamento de detalhe atual é possível estimar uma zona onde as curvas de nível desviam-se do que seria a tendência natural, muito provavelmente devido à deposição de materiais de aterro. Estes constituem uma pequena plataforma quase plana, com cerca de 25 m na direção EW e 50 m na direção NS, entre as curvas de nível 149 e 150 m (ver Figura 7).

Figura 7. Carta do Modelo Digital de Terreno e localização provável da zona de deposição de materiais provenientes de outras escavações.

Através das visitas realizadas e conversações realizadas sobre a história do terreno no século passado, foi possível verificar igualmente que, no limite mais a Oeste, ocorrem depósitos de escombreira de material rochoso de blocometria variável, centimétrica a decimétrica. Tratam-se de materiais rochosos resultantes de provável desmantelamento de obras de construção civil e que terão sido depositados no local a flanquear os taludes rochosos naturais do “Complexo Vulcânico de Lisboa” (ver localização provável na Figura 7).

- 4) Aconselha-se que seja realizada a **delimitação, com o maior pormenor possível, da área em que se localiza o aterro de materiais**, por exemplo, com recurso a uma giratória. Esta área deverá ser de exclusão construtiva, ou pelo menos deve ficar sujeita no máximo a pequenas cargas. Devem ser projetadas **valas de desvio das águas pluviais** para que não exista nenhuma possibilidade de escorrências torrenciais pelos taludes do aterro. Caso existam taludes feitos com os materiais de aterro deve-se fazer o adequado reperfilamento dos taludes mais íngremes, e **plantada vegetação que proporcione um efeito estabilizador a longo prazo**.

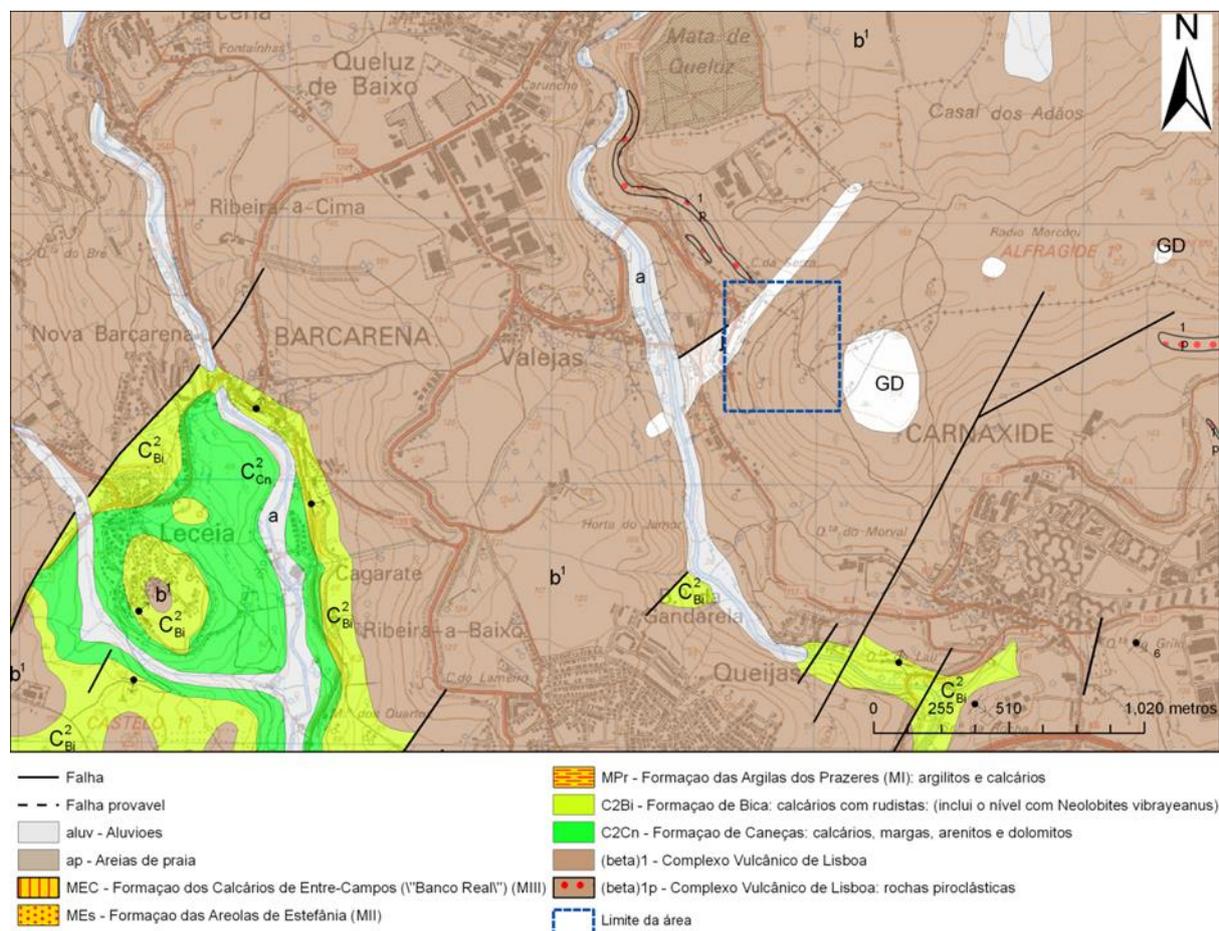
Na Figura 8 apresenta-se um extrato da carta geológica n.º 34-C à escala 1/50.000 (Folha 430-Oeiras, 2005), com indicação da localização do terreno. De acordo com esta carta e respetiva notícia explicativa (Ramalho et al., 2001), a área de interesse encontra-se inserida no “Complexo Vulcânico de Lisboa”. Este complexo do Paleogénico, mais especificamente de idade compreendida entre o Cretácico e o Eocénico, engloba cerca de seis mantos lávicos, de natureza basáltica, separados por níveis de tufos ricos de piroclastos que se apresentam estratificados aos quais se associam, também, depósitos de argilas e conglomerados vermelhos. Este complexo compõe-se, igualmente, por uma série numerosa de “chaminés” e “soleiras” vulcânicas que ocorrem na área da Grande Lisboa e arredores, nomeadamente em Cascais, Lisboa pr. dita, Parede, Mafra, entre outras.

Figura 8. Enquadramento geológico da área envolvente à propriedade em estudo e sobreposição com a carta militar como informação estruturante. Fonte: Folha 430-Oeiras, (2005) à escala 1:25.000.

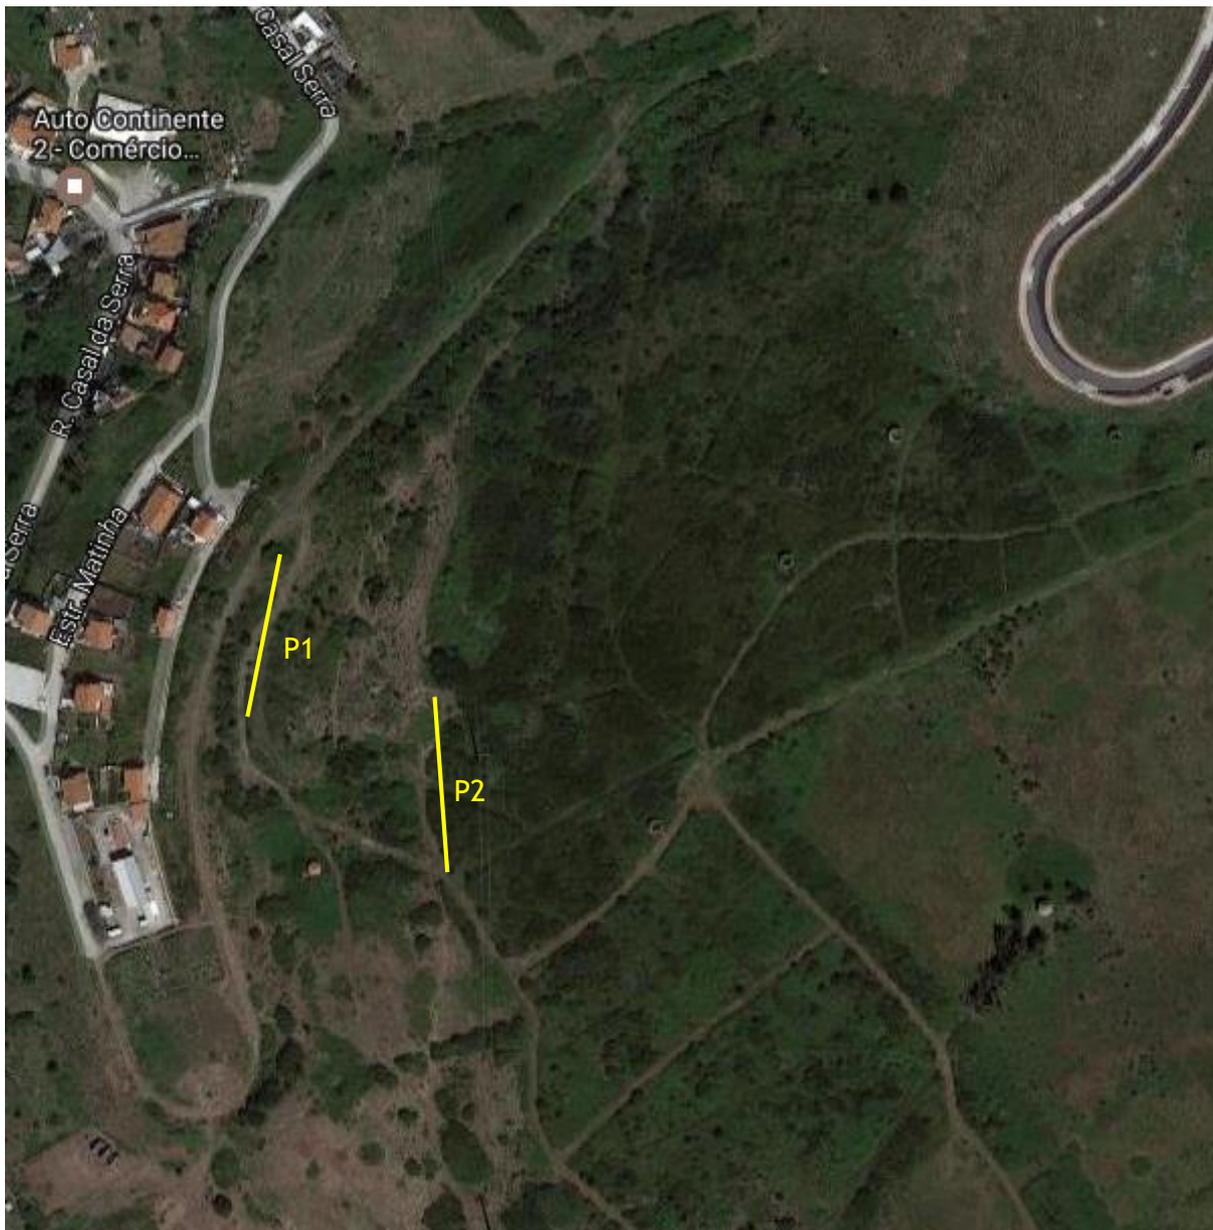
Para o reconhecimento das condições do terreno em profundidade, foram realizados dois perfis sísmicos, conforme localização constante na Figura 9. Para o efeito recorreu-se a um Sismógrafo da PASI modelo 12S12L (Figura 10).

Figura 9. Localização dos dois perfis de sísmica de refração realizados no local para reconhecimento das condições dos terrenos em profundidade.

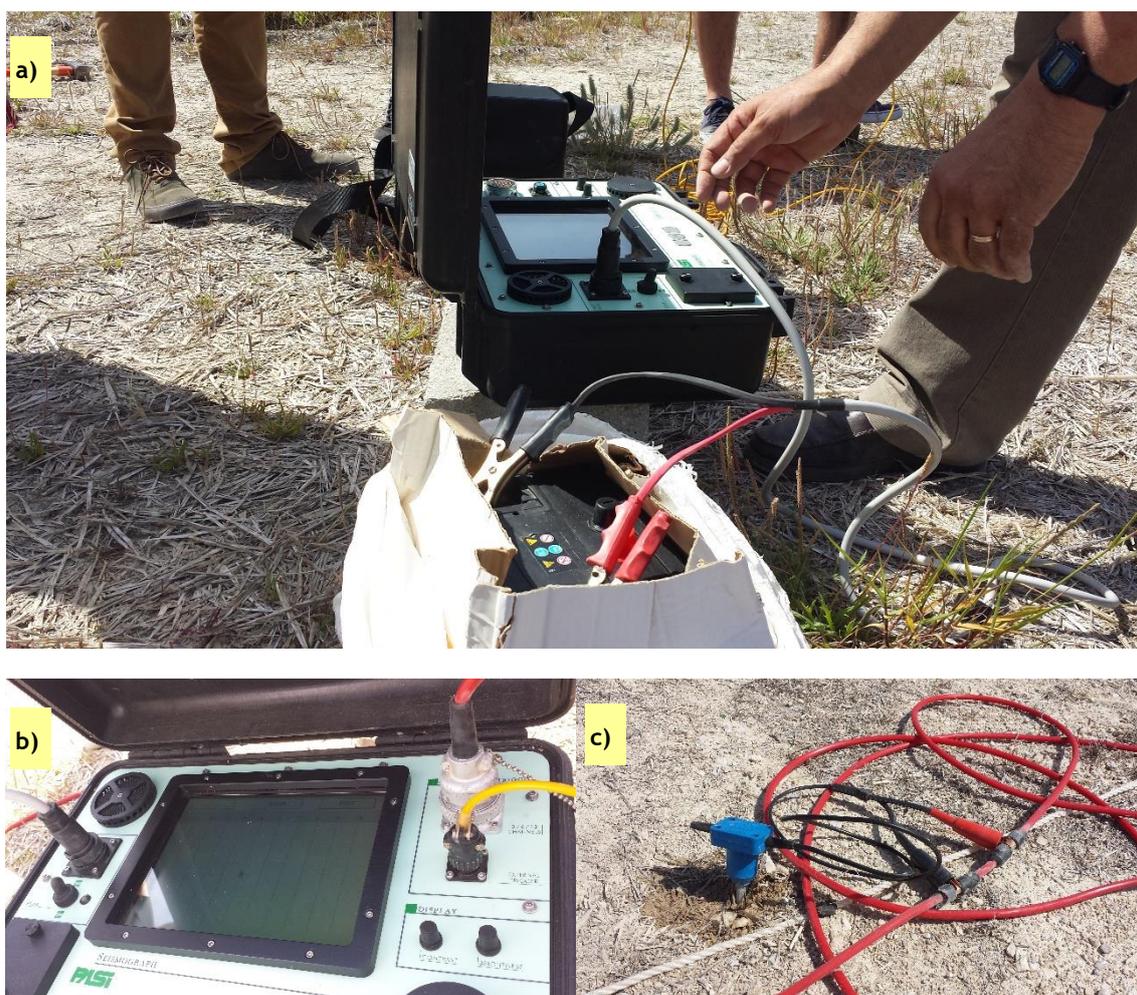
Figura 10. Equipamento usado para a realização dos perfis de refração sísmica. a) Sismógrafo PASI modelo 12S12L b) Pormenor do painel do sismógrafo c) exemplo de geofone usado

O método de prospeção sísmica de refração baseia-se na determinação de velocidades de propagação de ondas sísmicas induzidas artificialmente nos terrenos, com recurso a explosivos ou a um instrumento de percussão (neste caso uma massa batente ou marreta). As ondas sísmicas propagam-se a velocidades variadas nos diferentes meios rochosos, tendo em conta as constantes elásticas e a densidade dos terrenos atravessados, sofrendo refração nos horizontes de separação de duas “camadas” (ou *layers*), quando entre elas existem diferenças nas características da matriz rochosa ou terrosa, como sejam: a composição mineralógica, porosidade, permeabilidade, pressão intersticial e grau de saturação. À partida, rochas consolidadas, são e muito pouco alteradas, apresentam valores de

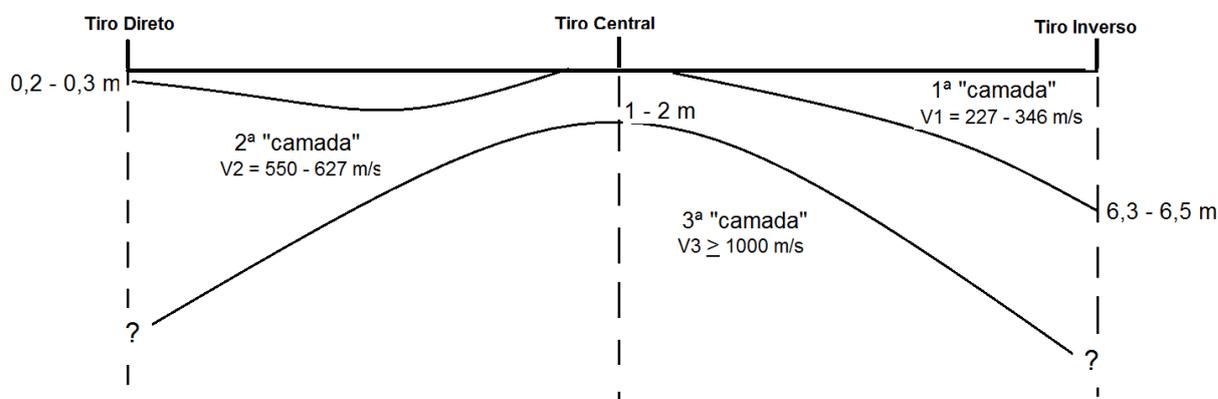
O Perfil Sísmico 1 (P1) foi realizado segundo um alinhamento de comprimento total de 48 metros, conforme a localização apresentada na Figura 9. Foram usados 12 geofones afastados entre si de 4 m e pontos de “tiro” afastados de 2 m dos geofones extremos (G1 e G12). Foram efetuados neste alinhamento 3 levantamentos para os Tiros Direto, Inverso e Central. Deste levantamento, obtiveram-se as seguintes conclusões:

- **Tiro Direto:** detetou-se uma “camada” mais superficial com velocidades entre 333 e 340 m/s, com espessura na ordem dos 0,20 a 0,30 m, que corresponde à profundidade da 1ª interface na vertical do tiro direto; segue-se uma segunda “camada” mais compacta, com velocidades entre 595 e 627 m/s; de acordo com os resultados obtidos, neste tiro não se atingiu uma terceira “camada”.

- **Tiro Inverso:** foi possível determinar para a “camada” superficial, caracterizada por velocidades de ondas entre 227 e 346 m/s, uma espessa considerável, da ordem de grandeza de 6,3 a 6,5 m; inferiormente, a segunda “camada” apresenta velocidades de ondas sísmicas de 550 a 590 m/s; tal como no tiro direto, as interpretações dos registos seleccionados do tiro inverso também não lograram a deteção de uma 3ª “camada”.

- **Tiro Central:** na vertical do tiro central não se detetaram as mesmas velocidades da camada mais superficial obtidas sob os tiros direto e inverso. Aquelas rondam os 500 m/s (as interpretações realizadas para este ponto do perfil vão de um mínimo de 465 a um máximo de 595 m/s, o que corresponderá, grosso modo, à “camada” inferior detetada sob os pontos dos tiros direto e inverso); ao contrário destes, todas as interpretações efetuadas a meio do perfil deram dimensões idênticas para a espessura desta “camada” superficial, entre 1 a 2 m em traços gerais (mínimo de 1,15 m, máximo de 1,93 m); abaixo destas profundidades, a 2ª camada deste ponto, corresponderá, na prática, a uma 3ª camada, que não é detetada sob as extremidades do perfil (nos tiros direto e inverso), com velocidades em regra superiores a 1000 m/s (entre 850 e 1036 m/s) e que corresponderá a rocha basáltica com elevado grau de alteração.

O esquema constante na Figura 11 pretende mostrar o resultado da interpretação efetuada aos três tiros do perfil sísmico 1.

Figura 11. Perfil interpretativo dos levantamentos segundo o alinhamento do Perfil Sísmico 1 (P1).

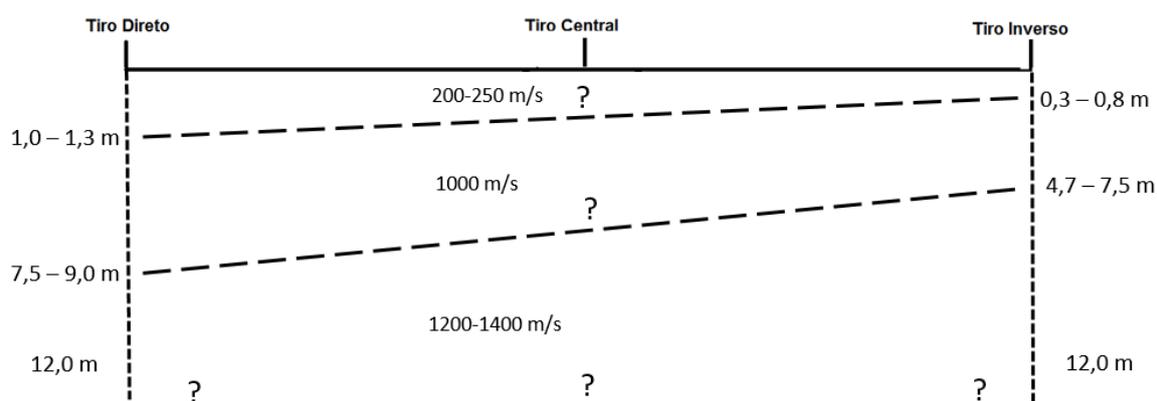
O Perfil Sísmico 2 (P2) foi realizado segundo um alinhamento de comprimento total igualmente de 48 metros, conforme a localização indicada na Figura 9. Foram usados 12 geofones afastados entre si de 4 m e pontos de “tiro” afastados de 2 m dos geofones extremos (G1 e G12). Foram efetuados neste alinhamento 3 levantamentos para os Tiros Direto, Inverso e Central. Neste levantamento verifica-se uma real tendência para ordens de grandeza distintas de espessuras de terrenos à vertical (aproximadamente) de cada tiro (Figura 12) sendo possível perspetivar as seguintes conclusões:

- Tanto sob o local do **tiro direto** como sob o do **tiro inverso**, ocorre uma cobertura de depósitos de vertente, muito solta, com velocidades da ordem dos 200-250 m/s, que se torna mais fina do tiro direto para o inverso, de espessuras da ordem de 1,0 m a 1,3 m para espessuras decimétricas, entre 0,3 m a 0,8 m.
- Segue-se, inferiormente uma “camada” de basalto bastante alterado, eventualmente com trechos em saprólito, com velocidades em torno de 1000 m/s, ou seja, algo entre solos rijos e rochas brandas, de baixa a muito baixa resistência; a espessura desta segunda zona de velocidades de ondas sísmicas ronda alguns

metros, sendo também nítida a tendência para a sua redução do local do tiro direto (entre 7,5 e 9 m) ao do tiro inverso (algures dentro do intervalo 4,7 - 7,5 m).

- Subjacente à 2ª “camada”, foi ainda detetada uma terceira camada, acusando velocidades um pouco superiores, entre 1200 e 1400 m/s, que ainda revela a presença, pelo menos até à profundidade prospetada, de cerca de 12 m, de rocha basáltica com elevado grau de alteração.

Figura 12. Perfil interpretativo dos levantamentos segundo o alinhamento do Perfil Sísmico 2 (P2).
