AVALIAÇÃO DA VULNERABILIDADE SÍSMICA DE UM PASSADIÇO PEDONAL PARTINDO DA SUA IDENTIFICAÇÃO MODAL DINÂMICA

Resumo. Apresenta-se o processo experimental e numérico de identificação modal de um passadiço metálico. Com base nos resultados modais discute-se a principal patologia observada no passadiço. Seguidamente, será analisada a influência que essa patologia tem do ponto de vista da sua vulnerabilidade sísmica.

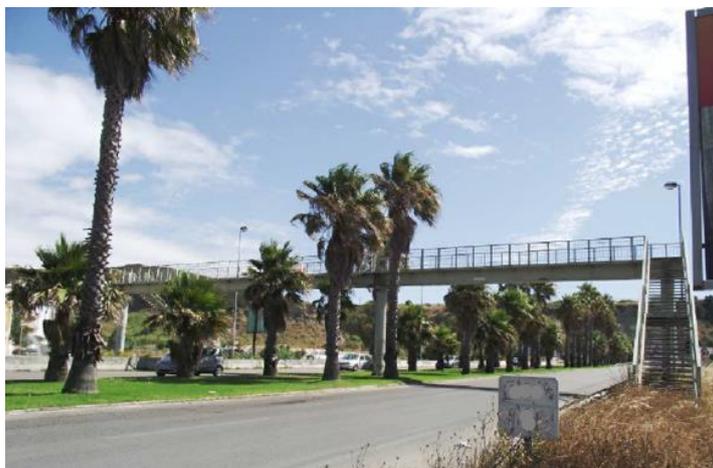
A estrutura analisada neste trabalho consiste num passadiço metálico de acesso pedonal. A estrutura, utilizada frequentemente em Portugal, é composta por um tabuleiro metálico com um comprimento total de 40,05 metros, tipo viga caixão, apoiado por 3 pilares principais, dois nas extremidades e outro a meio vão. A estrutura tem uma junta de dilatação sobre o pilar central, tornando independentes os dois vãos. O maior vão tem um comprimento total de 23 metros, enquanto o menor vão conta apenas com um comprimento de 15,55 metros. Para o acesso ao tabuleiro, existe um conjunto de escadas laterais, apoiadas em vigas metálicas de perfil U, que estão apoiadas em pilares menores. Toda a estrutura é composta por elementos estruturais metálicos, com exceção das sapatas, sendo estas em betão armado. A Figura 1 mostra uma vista da estrutura.

Figura 1. Vista lateral da ponte pedonal

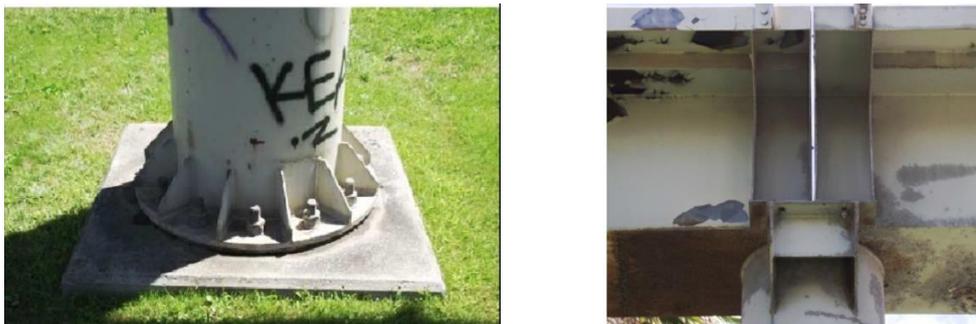
A Figura 2 mostra dois pormenores estruturais importantes: o apoio do pilar central (ϕ 0.65m) no plinto em betão armado que apresenta as porcas dos parafusos de fixação mal apertadas, e o apoio das vigas metálicas no pilar central, onde é visível a junta de dilatação com sinais evidentes de oxidação do aço.

Figura 2. Pormenores estruturais. Apoio do pilar central (esq.) Apoio das vigas no pilar central (dir.)

Este aspeto obrigou a uma nova ida à estrutura, que permitiu constatar que as porcas dos parafusos de fixação de um dos lados do apoio do pilar central estavam desapertadas, o que induziu o resultado inesperado encontrado.

Posteriormente à identificação das frequências e modos de vibração naturais da estrutura, procedeu-se à elaboração de um modelo de cálculo da estrutura com elementos finitos de barra. Constatou-se que os modos de vibração vertical do tabuleiro e de vibração longitudinal do passadiço, representados na Figura 3 b), c) e d), foram reproduzidos com ajustes compreensíveis no modelo, mas o modo de vibração lateral, correspondente ao 1º modo, obrigava à substituição do encastramento do pilar central por um apoio fixo, situação estranha considerando o esquema real exibido na Figura 2.

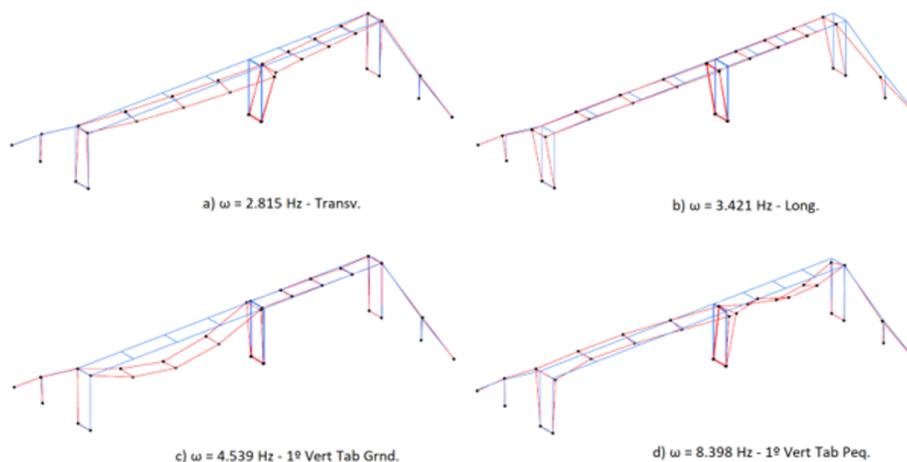
A identificação modal dinâmica foi efetuada com recurso a 3 geofones sismógrafos triaxiais, pela medição da vibração ambiente da estrutura, em 12 setups de 10 min cada, com uma taxa de amostragem de 100 Hz. Considerou-se um geofone fixo (referência) e dois móveis. O processo de determinação das características modais foi efetuado com recurso ao programa ARTEMIS, e utilizando duas técnicas de análise diferentes, a EFDD (no domínio da frequência) e a SSI-UPC Merged (no domínio do tempo), de maneira a comparar os resultados obtidos através de dois métodos distintos. Apresenta-se na Figura 3 os primeiros 4 modos de vibração encontrados experimentalmente.

Figura 3. Modos obtidos pelo ARTEMIS com a técnica EFDD
