MODELAÇÃO DE REFORÇO POR CFRP DE VIGAS DE BETÃO ARMADO

Rui Marreiros^{1*}, Zuzana Dimitrovová², Manuel A. G. Silva³

UNIC, Departamento de Engenharia Civil
Faculdade de Ciências e Tecnologia
Universidade Nova de Lisboa
2829 516 Caparica

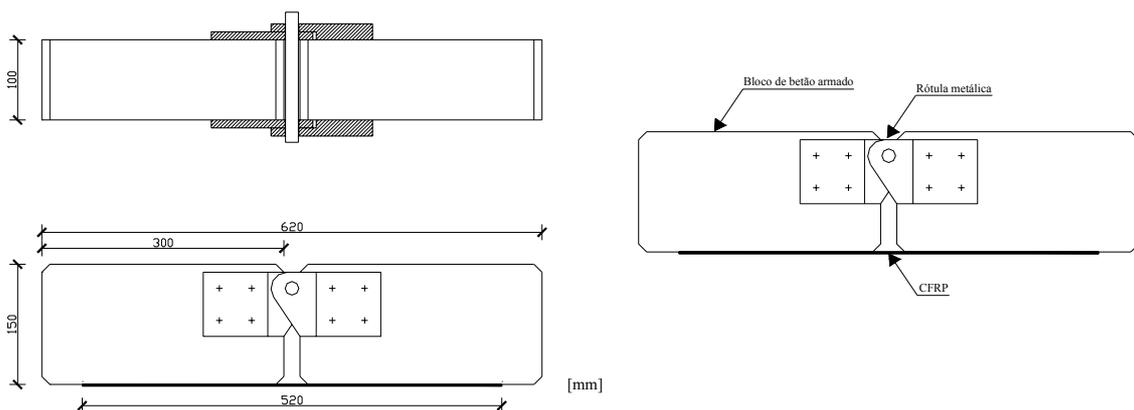
Figura 1. Modelo de viga tipo.

Os modelos físicos utilizados para avaliar a aderência entre o betão armado e o CFRP estão desenhados na Figura 1 e são constituídos por dois blocos de betão armado ligados superiormente por uma rótula metálica (Fig. 2) e inferiormente por CFRP. Os provetes foram dimensionados por forma a que a rotura ocorra na ligação entre o betão e o CFRP e não por rotura de tracção do compósito. As dimensões dos modelos foram condicionadas pelas dimensões das câmaras de envelhecimento.

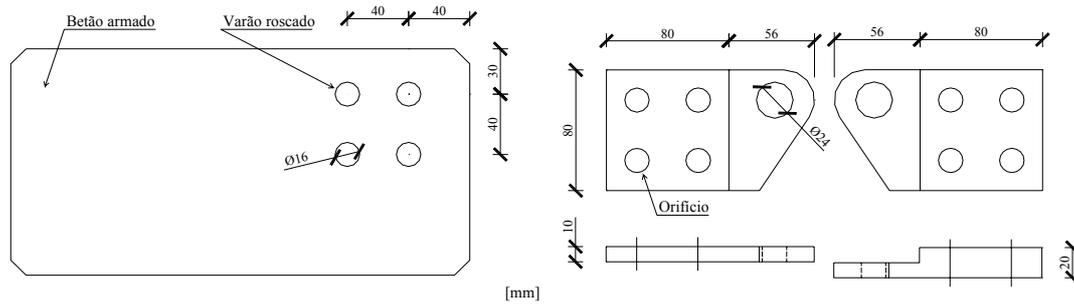
Figura 2. Pormenor da rótula metálica.

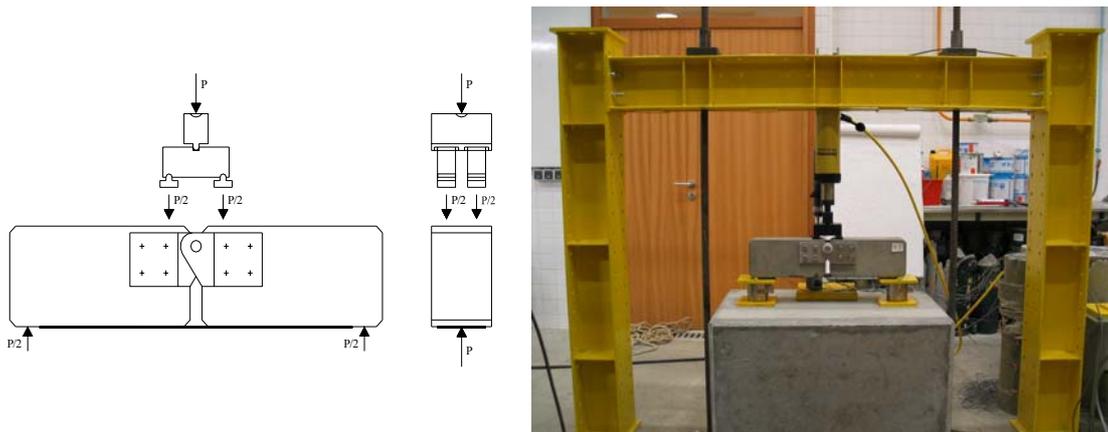
Figura 3. Sistema de ensaio.

Foi escolhido o ensaio de flexão em 4 pontos para caracterizar a resistência à flexão (Fig. 3).

Para recolha de informação no decorrer dos ensaios foram usadas células de carga (Fig.3), deflectómetros para medir a flecha a meio vão e extensómetros colados ao longo do CFRP

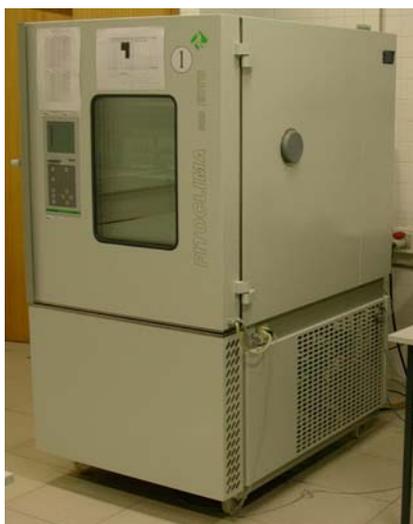
Figura 4. Câmara climática.

que permitiram avaliar a evolução espacial das extensões para diferentes níveis de carga. O programa de envelhecimento acelerado foi definido em câmaras climáticas para avaliar a severidade de ciclos de humidade relativa e de nevoeiro salino na ligação entre o betão armado e o CFRP. Os ciclos de humidade relativa a que se sujeitaram os modelos foram de 12 horas a 20% seguidas de 12 horas a 90% de humidade relativa, sempre a uma temperatura constante de 40°C. A câmara onde foi efectuado esse envelhecimento pode ser observada na Figura 4. Os ciclos de nevoeiro salino foram de 8 horas sob nevoeiro seguidas de 16 sem nevoeiro, sempre a uma temperatura constante de 35°C. A salinidade utilizada foi de 5% de NaCl. A câmara onde foram efectuados os envelhecimentos pode ser observada na Figura 5.

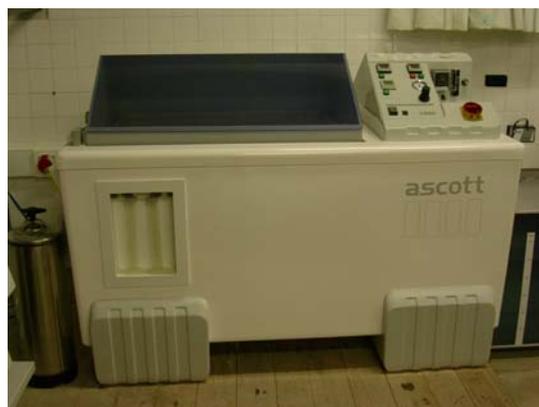
Figura 5. Câmara de nevoeiro salino.

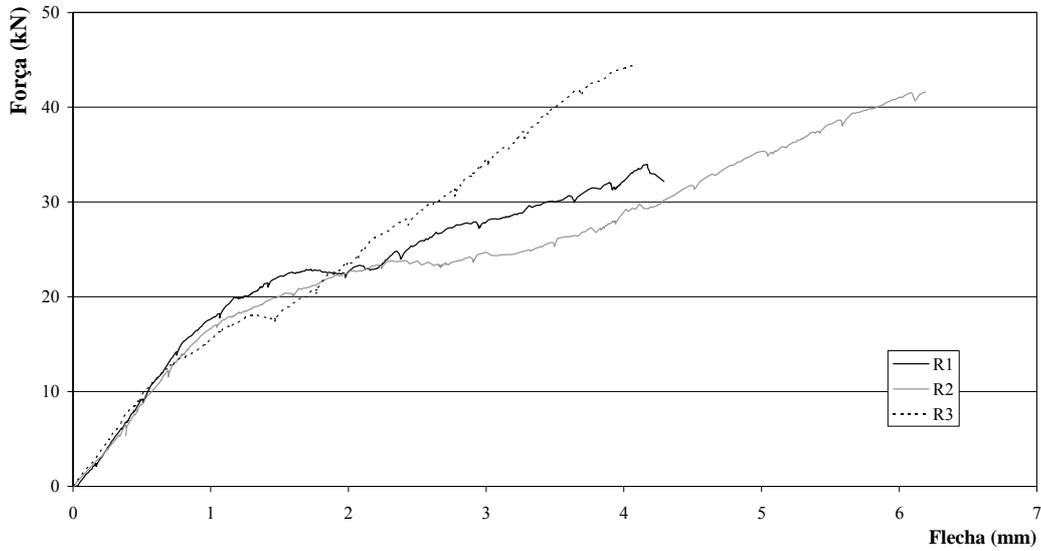
Figura 6. Gráficos força-deslocamento dos modelos de referência.

Os gráficos força-deslocamento, e.g. Figura 6, são compostos por três regiões distintas: o gráfico apresentado é linear até cerca dos 15kN, irregular em transição entre os 15kN e os 25kN, onde ocorre o aparecimento de fissuras e descolamentos localizados, e um terceiro trecho linear até à rotura [10]. Na Tabela 1 mostram-se as cargas de rotura de todos os modelos, onde se pode observar, comparando modelos envelhecidos com modelos de referência, que existem perdas nas cargas últimas para qualquer tipo de envelhecimento, chegando estas a atingir os 20%. Na Figura 7 pode-se observar a variação das cargas de rotura. Verifica-se para ambos os envelhecimentos uma perda inicial na carga seguida de recuperação e uma considerável dispersão de valores entre ensaios sujeitos ao mesmo envelhecimento, chegando a verificar-se diferenças de 8/9kN nos modelos envelhecidos durante 10000 horas.

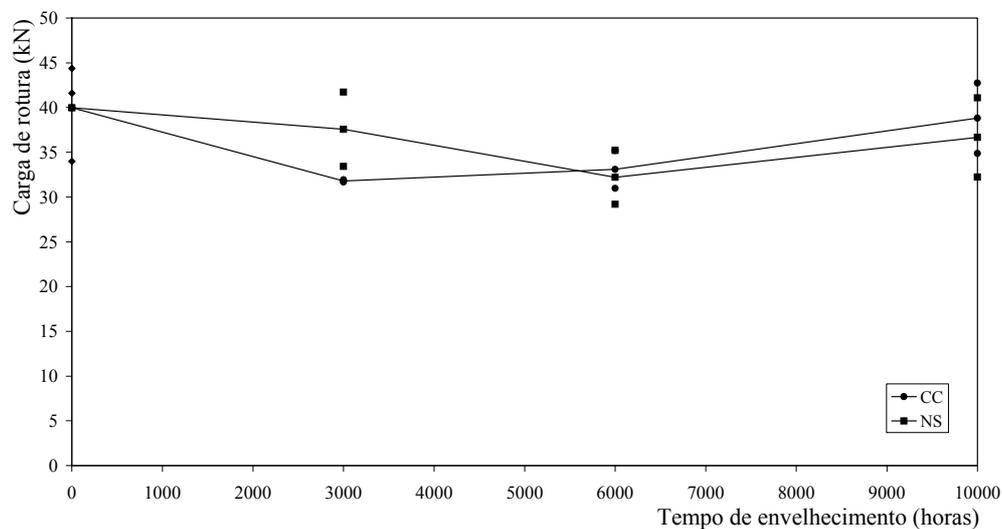
Figura 7. Evolução das cargas de rotura com as horas de envelhecimento.

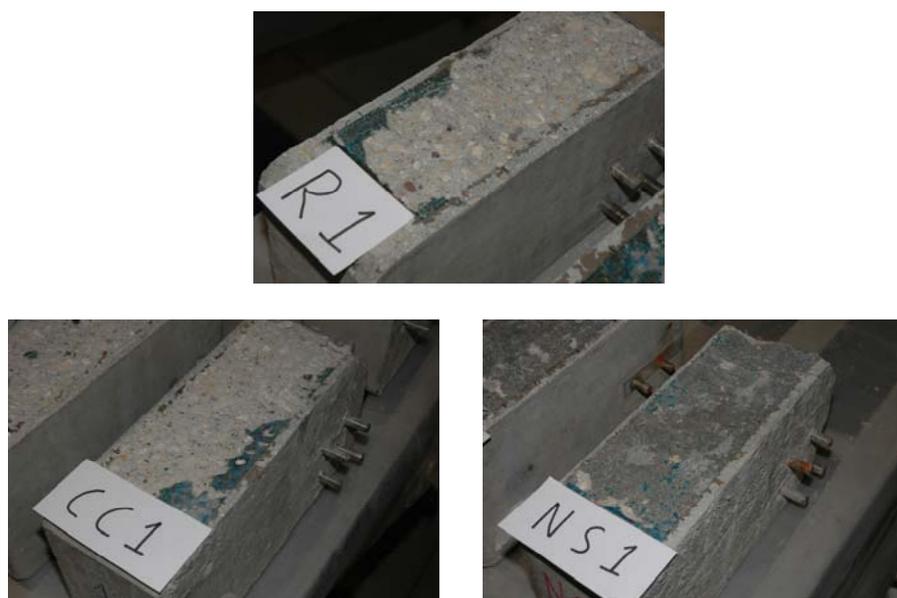
Figura 8. Superfícies de rotura.

A observação das superfícies de rotura mostra uma clara distinção entre os modelos sujeitos a diferentes exposições. No caso das superfícies de rotura dos modelos sujeitos a ciclos de humidade, a superfície de rotura é semelhante à observada nos modelos de referência, ou seja, a rotura ocorreu na ligação entre o betão e o CFRP devido à rotura do betão (Fig. 8). No caso dos modelos sujeitos a ciclos de nevoeiro salino, a superfície de rotura alterou-se claramente,

a rotura também ocorreu na ligação entre o betão e o CFRP, mas ocorreu de forma adesiva na interface entre o betão e o adesivo (Fig. 8).

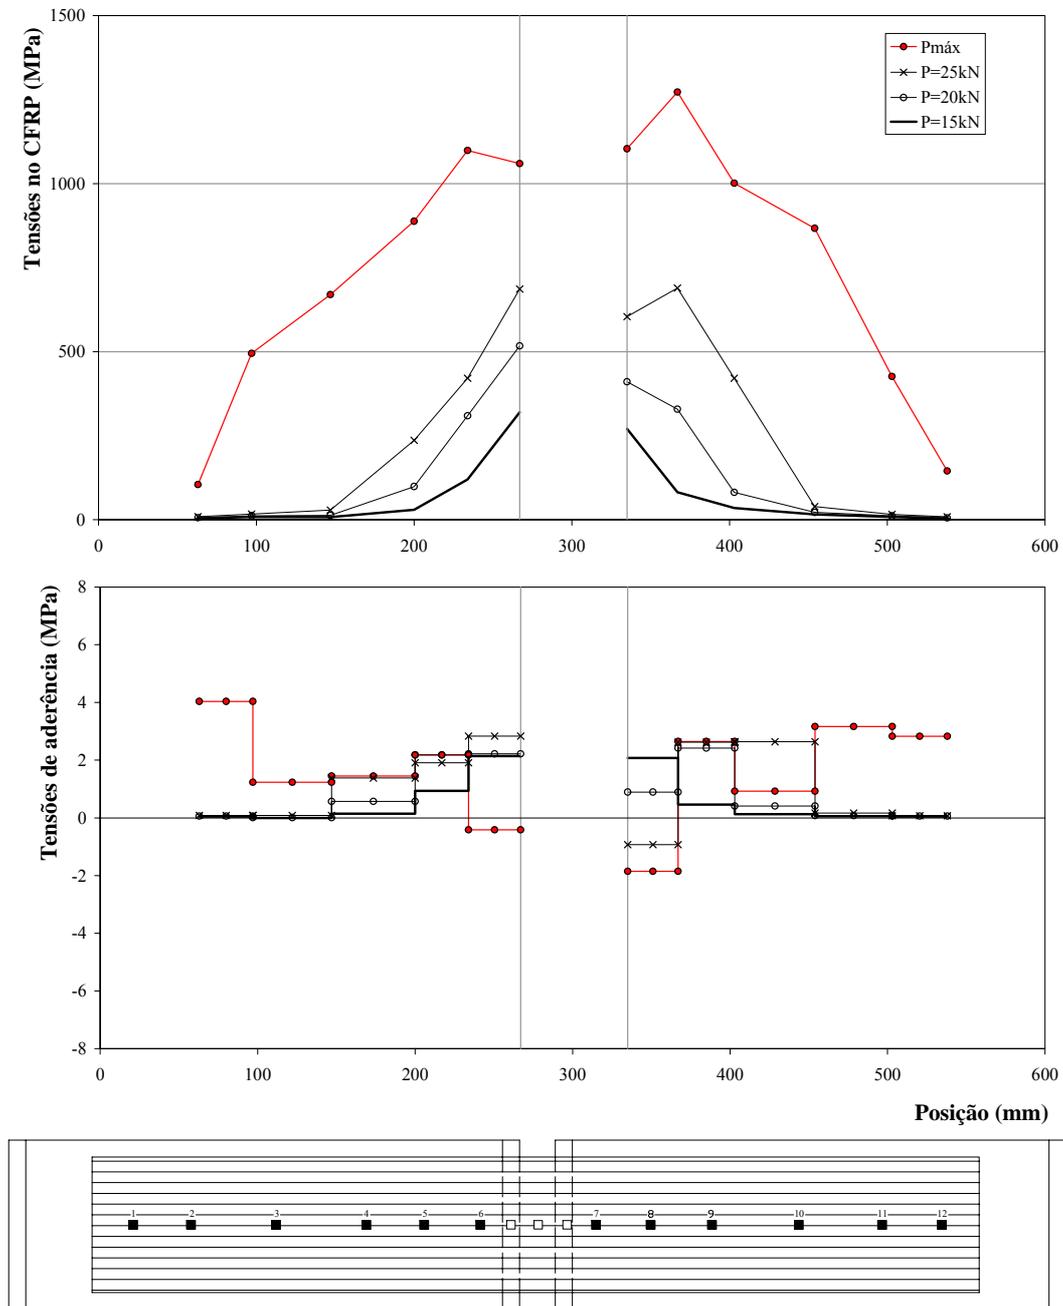
Figura 9. Diagramas tensões axiais no CFRP e tensões de aderência na ligação entre o betão e o CFRP do modelo R2.

A distribuição de tensões ao longo do CFRP assemelha-se à observada na literatura em ensaios de corte [11], ou seja, para cargas baixas as tensões concentram-se essencialmente

junto ao meio vão, indo aumentando ao longo do restante comprimento do CFRP à medida que a carga cresce. Este comportamento pode ser observado na Figura 9, onde se coloca de forma esquemática um desenho com a posição dos extensómetros alinhados com os pontos no diagrama de tensões axiais. Os diagramas dos restantes modelos podem ser consultados em [10].

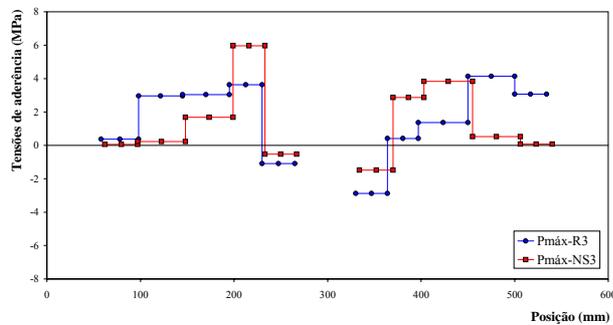
Figura 10. Comparação de τ_{ader} R3-NS3.

As distribuições das tensões de aderência diferem entre modelos sujeitos a envelhecimentos diferentes. No caso dos modelos sujeitos a ciclos de nevoeiro salino, comparando com os modelos de referência, observou-se uma maior concentração de tensões de aderência para cargas elevadas, o que significa que se mobiliza um menor comprimento de colagem, embora as tensões observadas sejam de maior ordem de grandeza (Fig. 10). No caso dos modelos sujeitos a ciclos de humidade, comparando com os modelos de referência, pode-se concluir que existe uma mobilização parecida, ou seja, todo o comprimento de colagem é mobilizado para cargas elevadas (Fig. 11).

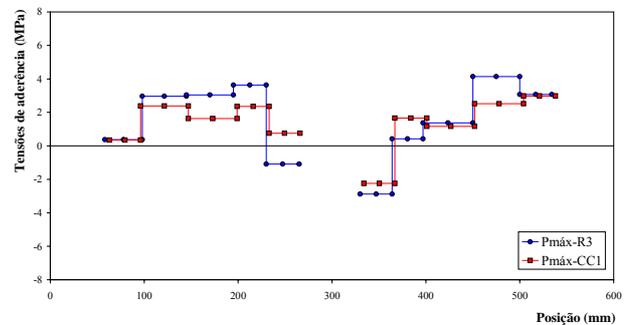
Figura 11. Comparação de τ_{ader} R3-CC1.

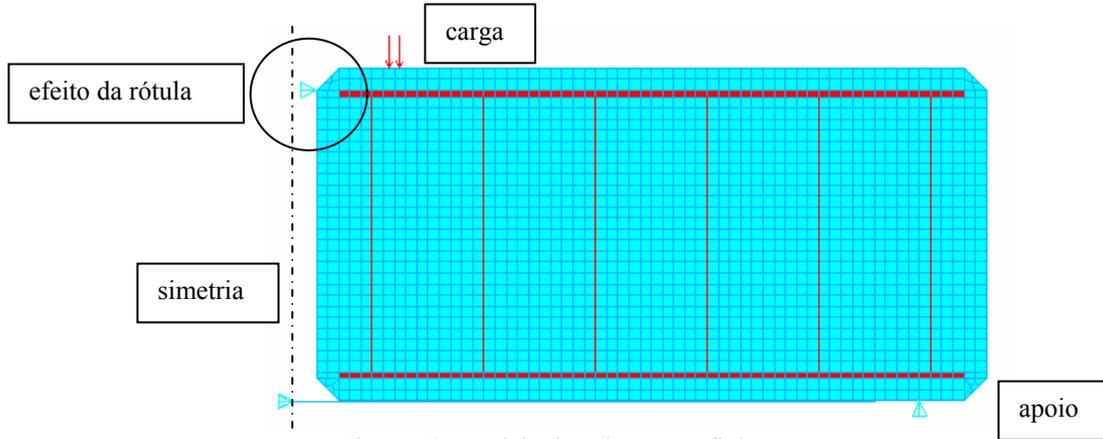
Figura 12. Modelo dos elementos finitos.

Os resultados experimentais para cargas baixas foram verificados por modelo linear simples tendo sido escolhida a opção bidimensional de tensão plana e todos os componentes com modelação de elementos sólidos planos quadrilaterais. A armadura foi implementada em duas

maneiras: as partes verticais como sobreposição dos elementos de barra nos elementos de betão e as partes horizontais na forma real. Apenas metade do provete foi introduzido devido à simetria. A carga aplicada foi distribuída aos dois elementos adjacentes, para elimina os efeitos de concentração das cargas analiticamente pontuais.

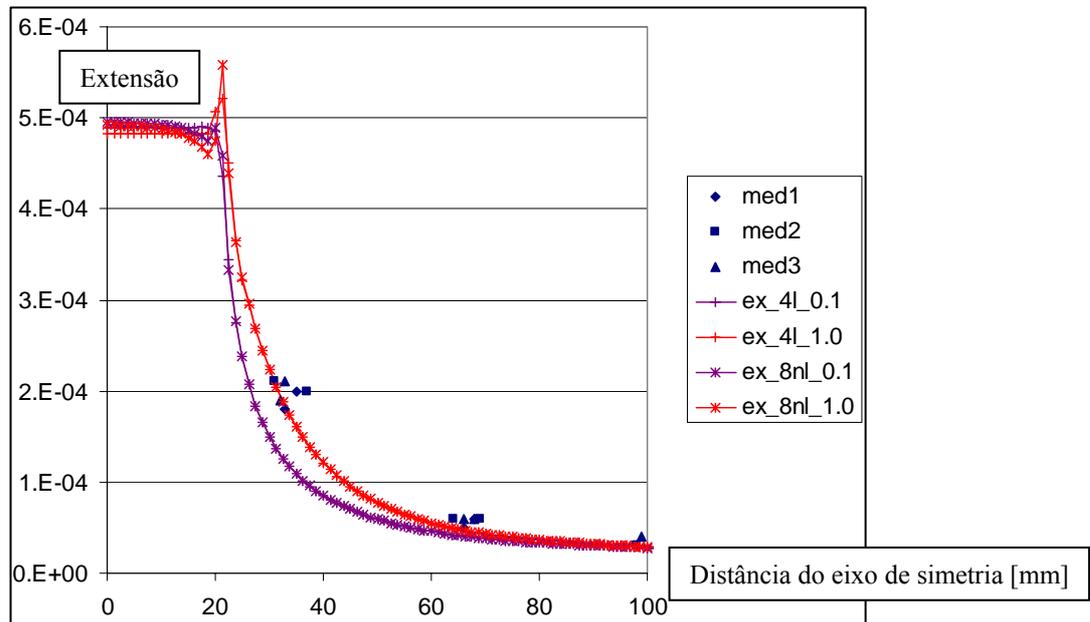
Figura 13. Comparação das medições com os resultados numéricos.

As propriedades mecânicas usadas no cálculo preliminar são resumidas na Tabela 2, entre parênteses é designação de fonte (os valores da placa compósita correspondem a direcção longitudinal, outros valores foram estimados de acordo com teoria clássica dos laminados). Para a comparação usaram-se as extensões medidas na placa de compósito correspondentes a 5kN, que é cerca de 25% de carga máxima, ou seja as não-linearidades ainda não deviam afectar os resultados. No gráfico da Figura 13 são incluídas três medições e todos os valores são postos para um lado do eixo de simetria. Verificou-se coincidência satisfatória nos valores das extensões medidas e calculadas. Na legenda “med1”, “med2” e “med3” correspondem aos valores experimentais. Outros valores são numéricos, “4” ou “8” corresponde ao número dos nós no elemento, “1” ou “nl” refere-se a análise linear ou a com o efeito de grandes deformações incluído e “0.1” ou “1.0” designa a espessura de adesivo em [mm].

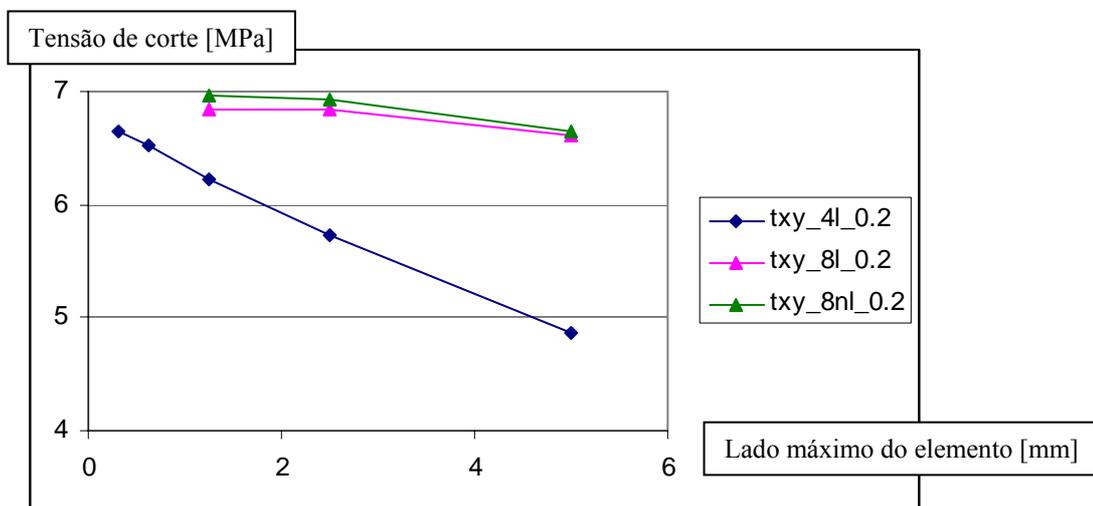
Figura 14. Estudo da convergência dos resultados numéricos.

Usou-se o modelo da secção anterior. Analisou-se, na fase linear (carga 5kN) o tipo e dimensões de elemento adequado e escolheu-se o valor da tensão de corte na extremidade do adesivo como o valor de referência. Concluiu-se assim (Figura 14) que os elementos de 8 nós são mais apropriados e que o efeito de grandes deformações também melhora a convergência dos resultados em função do lado máximo dos elementos. A legenda dos resultados numéricos segue as mesmas regras como na figura anterior. Estudou-se também a sensibilidade deste resultado de referência ao valor de espessura de adesivo. A dependência é significativa como era de esperar (Figura 15). Valores máximos são equilibrados pela grande variação de tensão axial da placa compósita. Nas grandes espessuras de adesivo nota-se a diminuição do valor na face livre, que se revela nas perturbações da variação de extensão (veja Figura 16, que corresponde a ampliação da Figura 13).

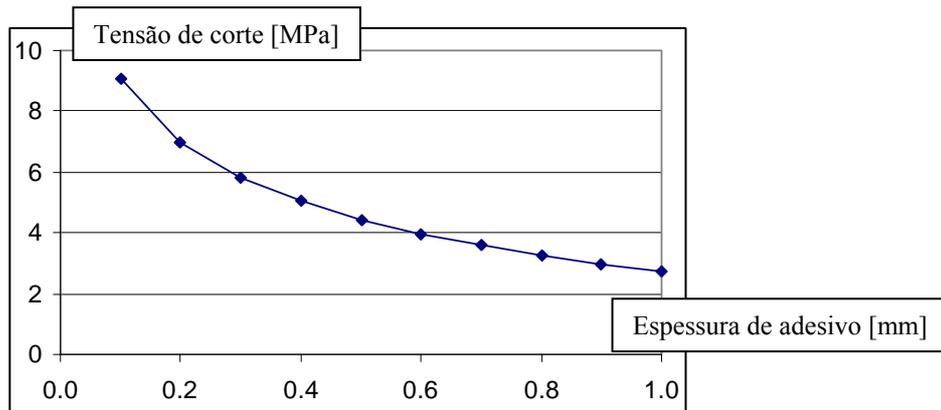
Figura 15. Tensão de corte máxima em função de espessura do adesivo.

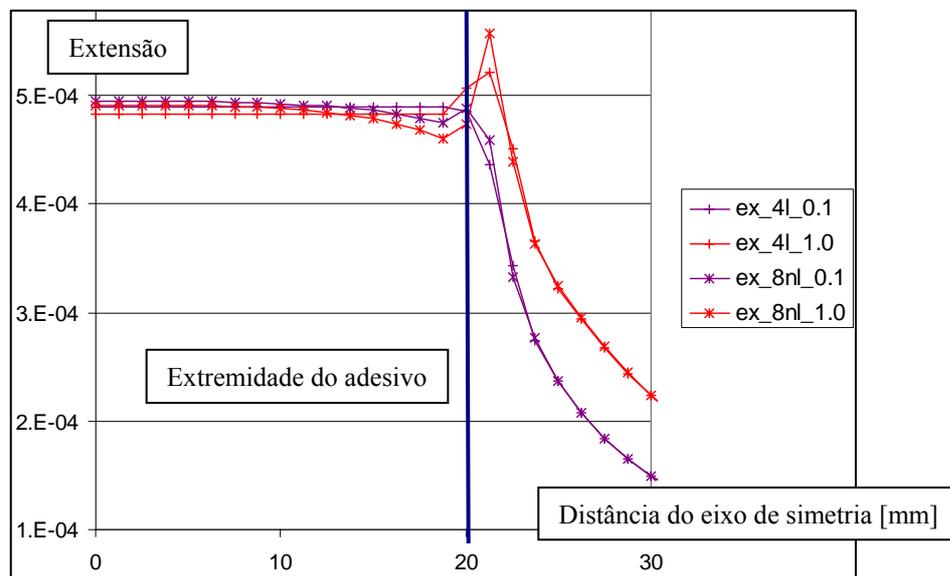
Figura 16. Perturbações da variação de extensão na placa compósita.

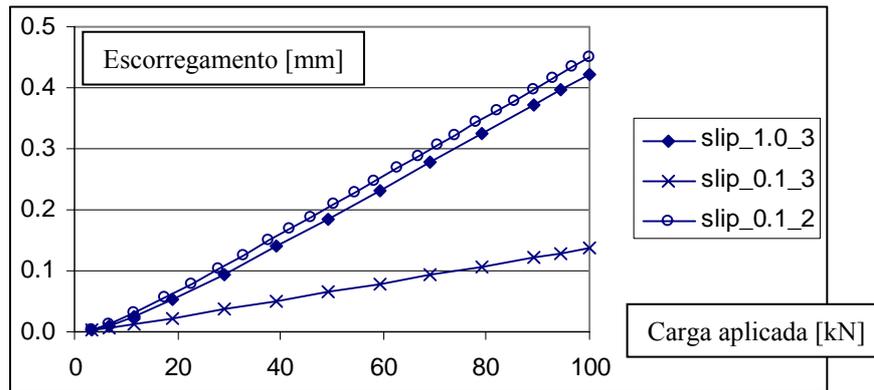
Figura 17. Escorregamento na extremidade do adesivo.

No estudo com o modelo de falha adesiva aplicou-se carga de 100kN, com apenas elementos de 8 nós de lado maior 2.5 mm ou 1.25mm. Foram estudados três casos, dois para comparar os resultados variando a espessura do adesivo de 1mm para 0.1mm e outro para comparar diferentes limites de cedência do adesivo (3MPa e 2MPa) e de módulo tangente (100MPa e 10 MPa). Os resultados são resumidos nas Figuras 17-20. Concluiu-se que o modelo é estável e simples e que os resultados são obtidos duma maneira relativamente rápida e sem problemas de convergência. Sabendo os valores limites para um modelo “bond-slip” pode-se determinar a carga máxima para os casos estudados. A distorção máxima do adesivo obtida para esta elevada carga é obviamente irreal como se nota da Figura 21, que representa o detalhe da extremidade do adesivo.

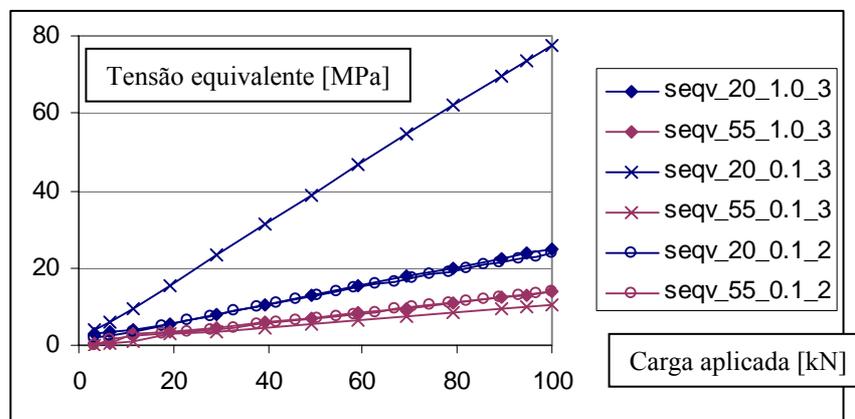
Figura 18. Tensão equivalente na extremidade do adesivo e na distância de 55 mm do eixo de simetria.

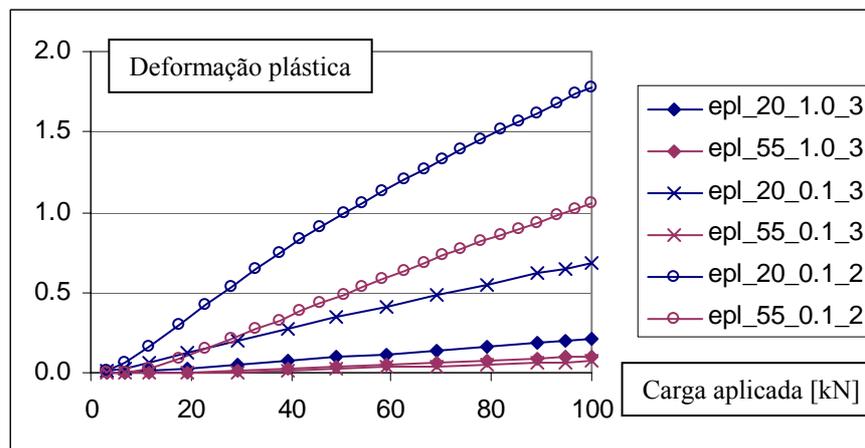
Figura 19. Deformação plástica equivalente na extremidade do adesivo a na distância de 55 mm do eixo de simetria.

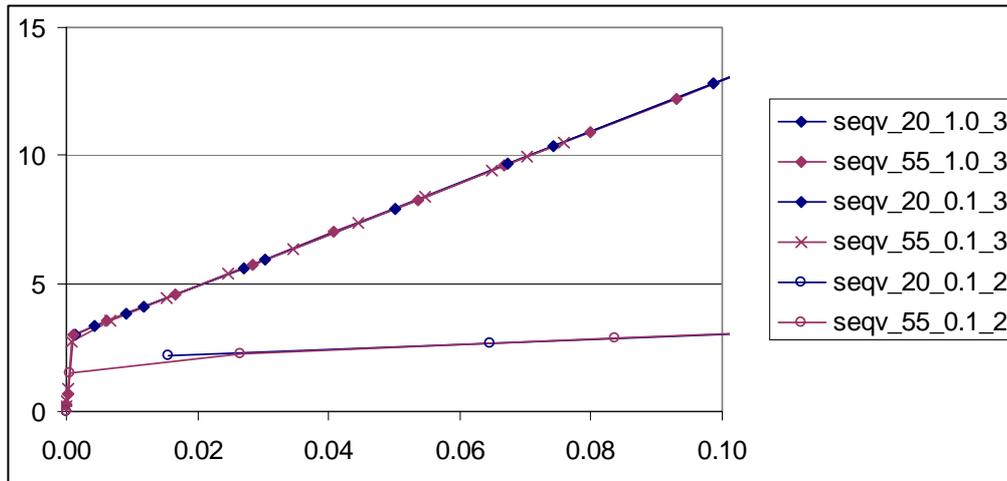
Figura 20. Deformação total equivalente versus tensão equivalente [MPa] na extremidade do adesivo a na distância de 55 mm do eixo de simetria.

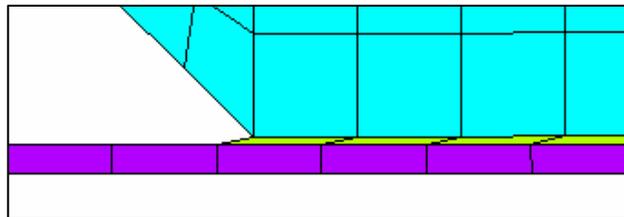
Figura 21. Detalhe do modelo deformado (caso 3).

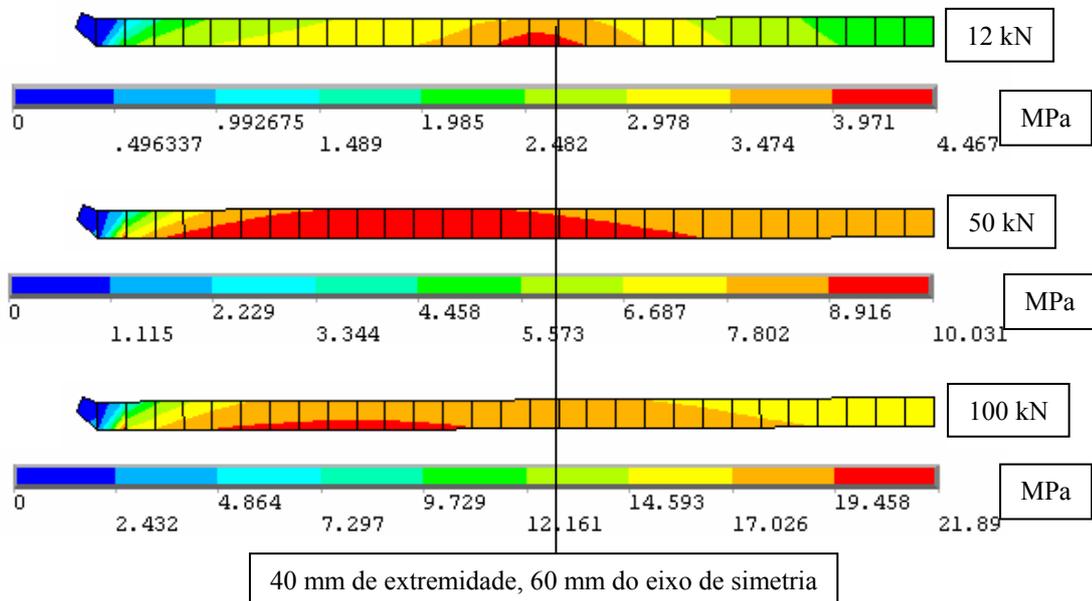
Figura 22. Evolução da primeira tensão principal com a carga aplicada na camada adjacente do betão (caso 1).

Além da possibilidade de introduzir valores do modelo “bond-slip”, abre-se a possibilidade de ligar a carga máxima deste modelo com a fractura do betão. Devido às deformações plásticas elevadas, a tensão na camada adjacente do betão ultrapassa valores de rotura. Pode-se verificar, que o início da fractura corresponde razoavelmente com as formas detectadas na parte experimental (Figura 22).

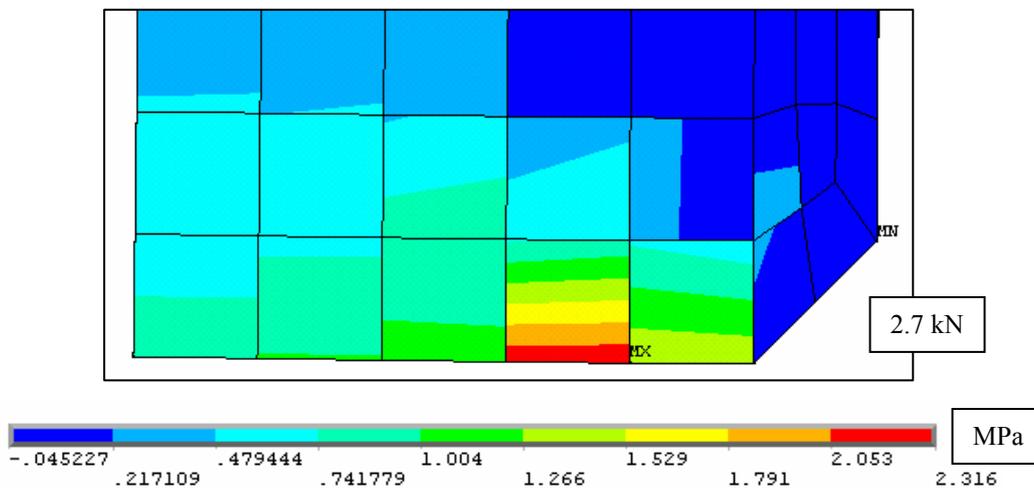
Figura 23. Primeira tensão principal (detalhe).

comportamento linear elástico e introduziu-se valor de rotura de betão em tracção de 2.1MPa de acordo com o valor experimental (Secção 2). O elemento Solid65, atingido o valor de rotura num dos pontos de Gauss, cria microfissura que alivia este valor e a resistência de tracção na direcção perpendicular ao plano da microfissura é removida. As microfissuras começaram na camada adjacente do betão para cargas bastante baixas (Figuras 23-26).

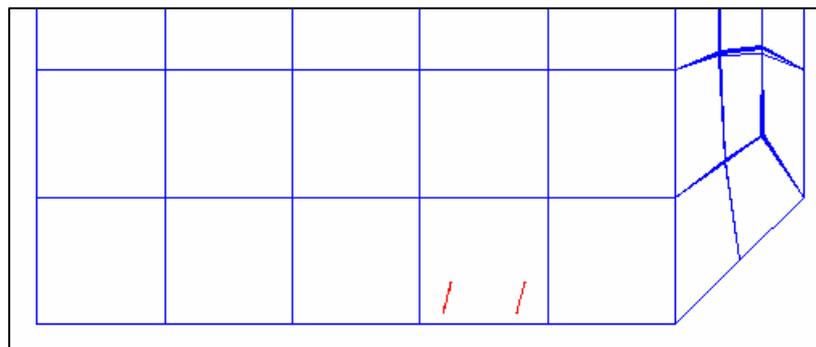
Figura 24. Primeiras microfrissuras (detalhe).

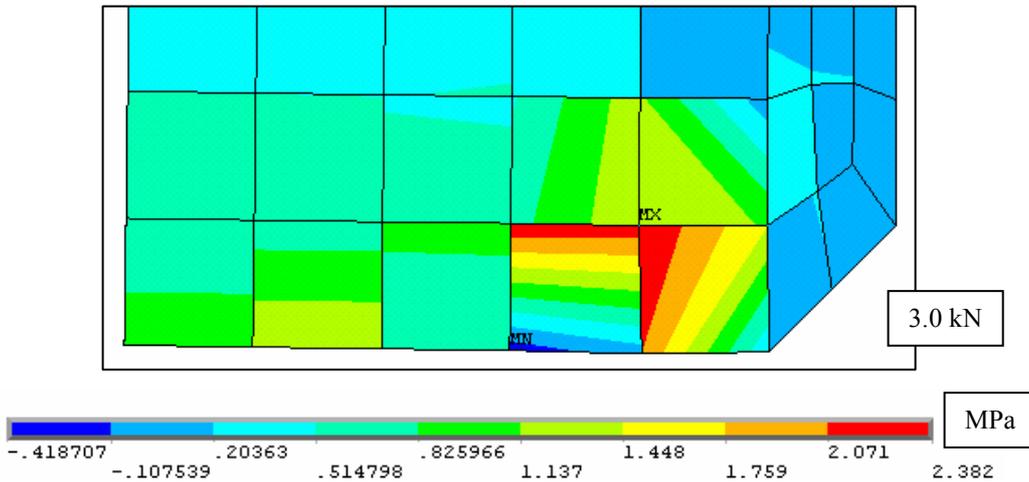
Figura 25. Primeira tensão principal no passo de tempo seguinte, depois da criação de microfissura (detalhe).

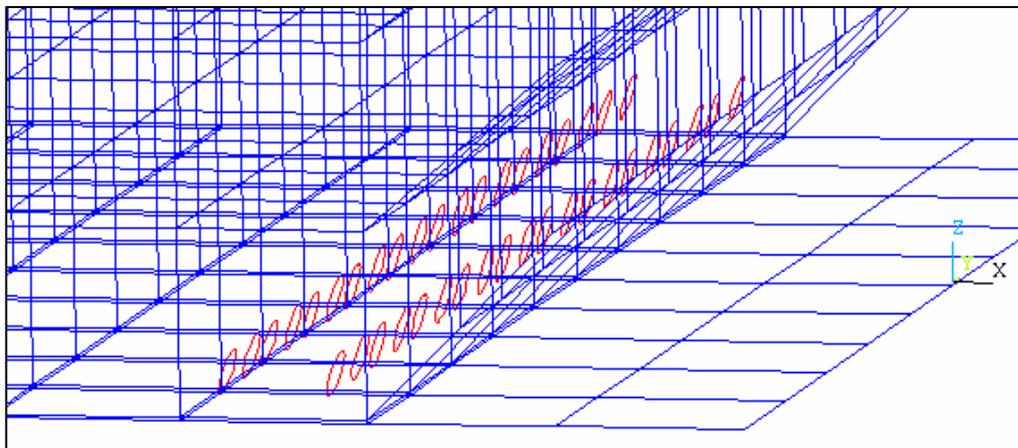
Figura 26. Início da criação de camada de microfissuras (detalhe).
